Centro de Educación Ambiental  
Casa de Campo

# LA TAPIA HISTÓRICA:

Puertas, portillos y rejas

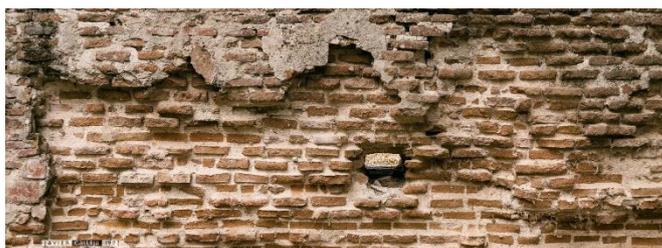
Deterioros en el muro causados por el clima.

Aunque las ampliaciones constructivas de la tapia se darán por finalizadas en 1770, las actuaciones de reparación se alternarán durante toda la historia, dada la vulnerabilidad a las

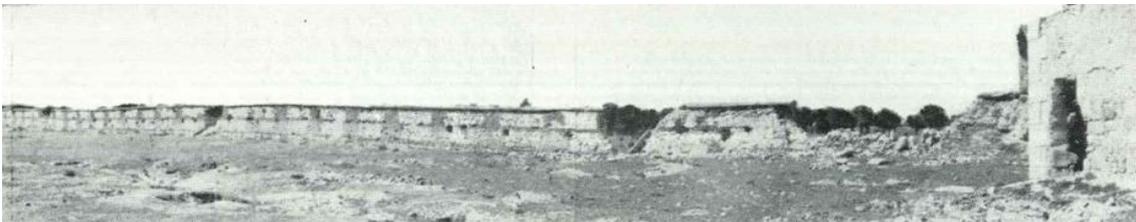
Estado de la tapia y derribos tras la Guerra Civil Española.

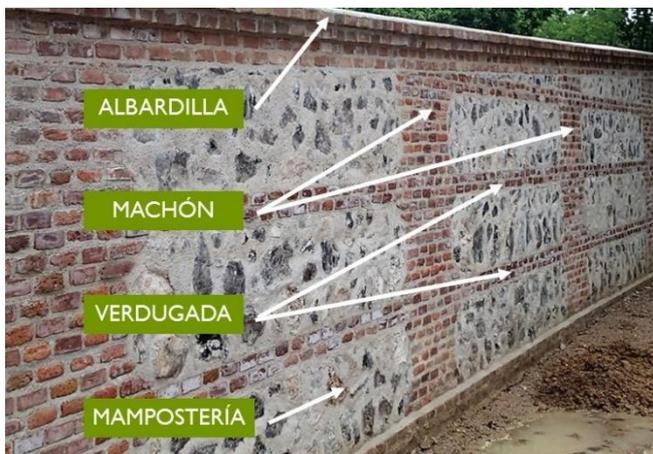
Con un espesor medio de 57cm y una altura variable de unos 3m.; fue concebida en una altura de 8 pies pero se decidió limitarla a sólo 6 para abaratar y acelerar la obra -el pie castellano era la unidad de medida tradicional hasta el siglo XIX y equivalía a 27,8635cm. Está

realizada mediante pilares (**machones**) e hiladas horizontales (**verdugadas**) de ladrillos (fabricados en los hornos del Batán) y paños rectangulares (**cajoneras**) de mampostería de piedra de sílex (procedentes de la cantera de Vicálvaro) con mortero de cal. Para protegerla de las inclemencias del

tiempo, presenta unos tejadillos o albardillas de piedra berroqueña (el granito de la Sierra de Guadarrama) de unos 75cm de ancho, de sección pentagonal con faldones en vierteaguas.

Este modo de construcción es hermano del sistema constructivo denominado “**aparejo toledano**”, que aparece en diversos pueblos de Castilla. Ambos tienen su origen en el modo de construcción militar del Imperio Romano, cuando los ejércitos se veían obligados a erigir muros y fortificaciones de contención para conservar los espacios conquistados en la batalla. Era habitual realizar en medio de la contienda un encofrado con madera recia, para luego ir rellenándolo a base de distintas piedras, rocas y todos aquellos materiales encontrados. En un primer momento sería la propia madera del encofrado lo que defendería las conquistas, para luego, una vez fraguado y consolidado

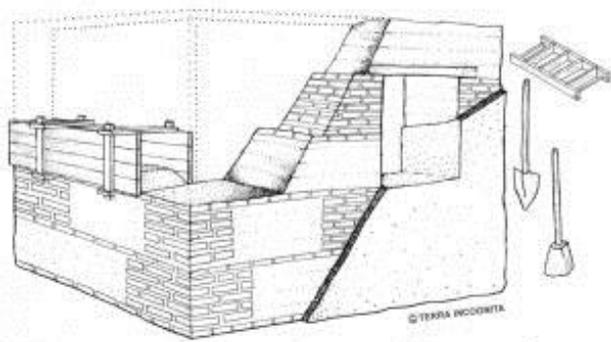
Esquema de construcción de los muros de mampostería, con pilares y líneas de ladrillos intercalados entre paños de mampostería.

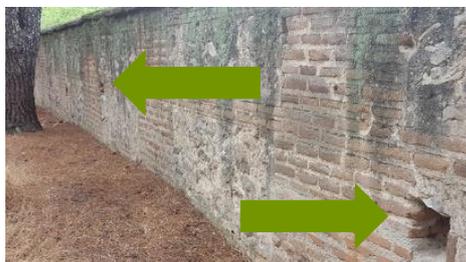
Huecos dejados por los mechinales, característicos de los muros de mampostería. Podrían haber servido para sujetar las maderas con las que se hacía el encofrado o para apoyar los andamios mientras se levantaban hiladas de ladrillos.

el interior, ser el material de albañilería el que pasaba a constituirse en la defensa física contra el enemigo. Retirada las maderas, bien por el fragor de la batalla o bien por el paso del tiempo, quedaban a la vista los entrepaños de roca con una apariencia semejante a la que vemos en la Tapia Histórica de la Casa de Campo.

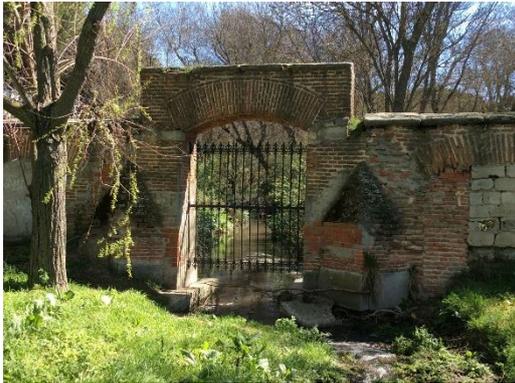
Surge así el sistema de “rejas”, que no fueron si no una especie de construcciones híbridas de puertas y puentes, que estaban cerrados con un conjunto de barrotes metálicos convenientemente enlazados, que daban nombre a todo el conjunto del sistema. Generalmente, estaban realizadas con una

arquitectura similar al muro perimetral (mampostería, ladrillo y albardillas), pero con un espesor mayor; y constaban de tres cuerpos: el central era mayor y estaba flanqueado por dos vanos complementarios (para soportar la presión del agua en épocas de crecidas). En algunos casos, poseían estribos o pilastras para fortalecerlas, y todas ellas contaban con tajamares: angulosos contra corriente – para resistir y dirigir el empuje de las aguas- y curvos aguas abajo –para evitar remolinos y frenar la velocidad del cauce-. Para completar el sistema, se dotaban los vanos de rejas de hierro fundido; que en algunos casos poseían un sistema abatible, que permitía su giro para proceder a las labores de limpieza de las mismas y al mantenimiento de los cauces y a la vez impedía el acceso de personas a la propiedad.

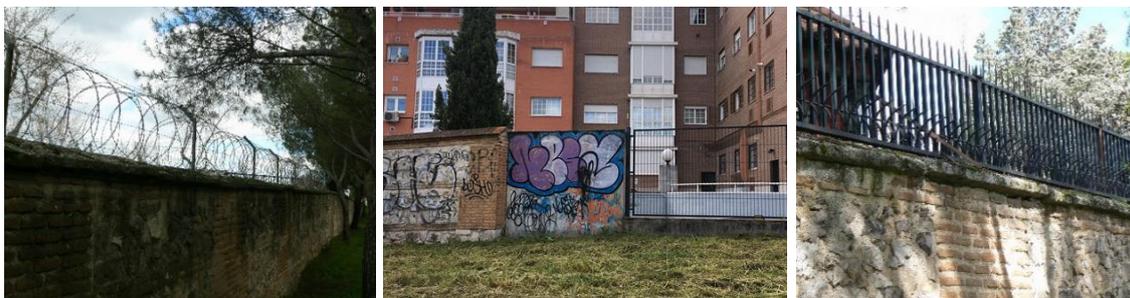
Algunos ejemplos de uso indebido del Bien de Interés Cultural que constituye la tapia.

Pero no sólo se puede echar la culpa al tiempo y a las lluvias de los destrozos ocasionados a la tapia a lo largo de los años. Numerosos han sido los ejemplos de uso indebido del Patrimonio arquitectónico de la Casa de Campo: instalación de vallado privado sobre la tapia, tabicado de accesos y apertura de otros nuevos, instalación de desagües de jardines particulares, soterramiento de los cauces de los arroyos, construcción de viales en las proximidades, pintadas... Hechos que a raíz de la declaración del entorno como **Bien de Interés Cultural en el año 2010**, pasaron a ser sancionables; obligando al mantenimiento de una banda de protección de 0,80m libres de vegetación y de 2m sin árboles, además de prohibir actuaciones sobre la cerca que alteren su acabado tradicional, así como la fijación o superposición de elementos.

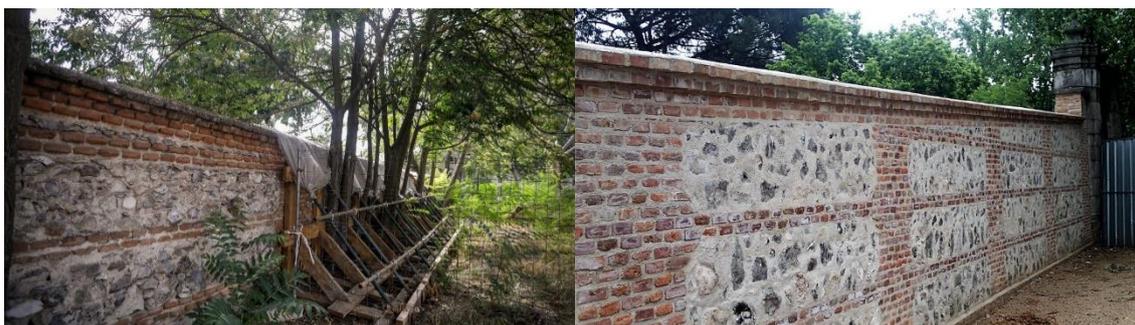
Imágenes del antes y el después de la restauración de la tapia del vivero.

**2017- JUNIO 2018:** Rehabilitación de 32 metros del muro histórico del [vivero](#) de la Casa de Campo, en el tramo comprendido entre la M-30 y la puerta de las Moreras, [La restauración](#) ha consistió en desmontar la tapia y reconstruirla con su disposición exacta utilizando los mismos materiales y las técnicas tradicionales con las que fue levantada. Para prolongar su conservación, los ladrillos se trataron con una solución biocida para evitar la aparición de hongos, además se proporcionó una pátina de hidrofugado que impide la penetración del agua y un tratamiento antigrafiti con el fin de proteger el muro histórico de los actos vandálicos.

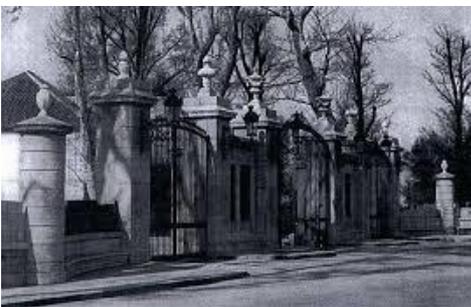
conjunto, adosando a la original dos réplicas de la puerta neoclásica; pero en disposición rectilínea. Cada pilastra presentaba de frente una farola de gran tamaño de hierro fundido para gas; y estaban rematadas por jarrones (en sustitución de los bustos originales). Además, se incorporaron dos

puestos de vigilancia que enmarcaban el acceso principal de la puerta. Cada una de las tres rejas que cerraban el acceso, estaba rematada en su parte superior con un escudo republicano. El diseño de esta nueva puerta fue obra del arquitecto **Manuel Álvarez Naya**, con la colaboración del Jardinero Mayor **Cecilio Rodríguez**. Más adelante, a derecha e izquierda del conjunto, se instalaron las dos columnas que sujetaban las cadenas que cerraban el puente del Rey.

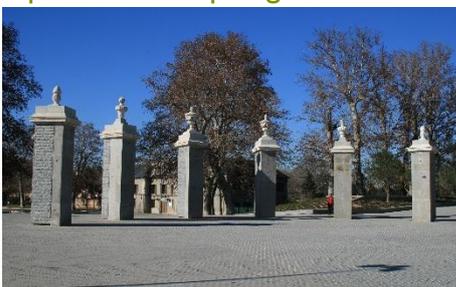
Pero la gran modificación de la Puerta se producirá en marzo de 2009, como consecuencia de las obras de soterramiento de la M30, cuando se procede a la demolición de la puerta y a la sustitución por seis pilonos en disposición

semicircular, desplazando nuevamente el conjunto a su ubicación original y perdiéndose gran parte de los elementos constructivos (las rejas con los escudos de la República se encuentran custodiados en la Escuela de Cantería de la Casa de Campo).

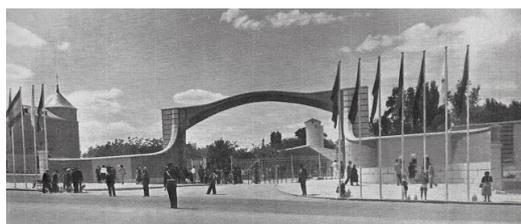
- **PUERTA GRANDE:** Acceso a las instalaciones de la Antigua Feria del Campo. Una plaza semicircular formaba la entrada realizada bajo proyecto de 1949; que constaba de dos pilares sobre los que apoyaban un arco rebajado de hormigón, todo ello coronado por un zócalo de granito. A su izquierda se levantaba el pabellón de información o

Pabellón de Servicios Generales. La puerta fue demolida en época reciente y su nombre fue cedido al actual acceso a los Recintos Feriales que se encuentra situado varios cientos de metros hacia el oeste de la tapia.

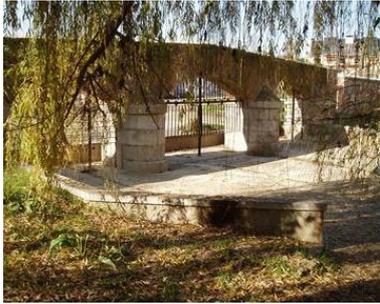
- **REJAS DEL MEAQUES:** Obra de 1768, en numerosos escritos atribuible a Sabatini (aunque estudios recientes apuntan a que su autor fue **Ventura Rodriguez**). Presenta tres huecos de ladrillo rematados con arcos escarzanos (teniendo el centro situado por debajo de la línea de imposta), siendo mayor el central.

Dispone de barrotes enlazados dispuestos a modo de puertas abatibles, lo que facilita que se puedan abrir o cerrar en caso de necesidad. El puente-puerta se inscribe en un recinto poligonal de 13,50m de ancho y 7m de fondo, rebajado respecto al terreno circundante, pavimentado con solera de cemento y provisto de un murete bajo a modo de bancada perimetral. Se encuentra coronada por albarda de piedra artificial. En los años ochenta del siglo XX, la demolición de la valla de cerramiento en los flancos de las rejas, en la actualidad remozada, determinó su aislamiento.

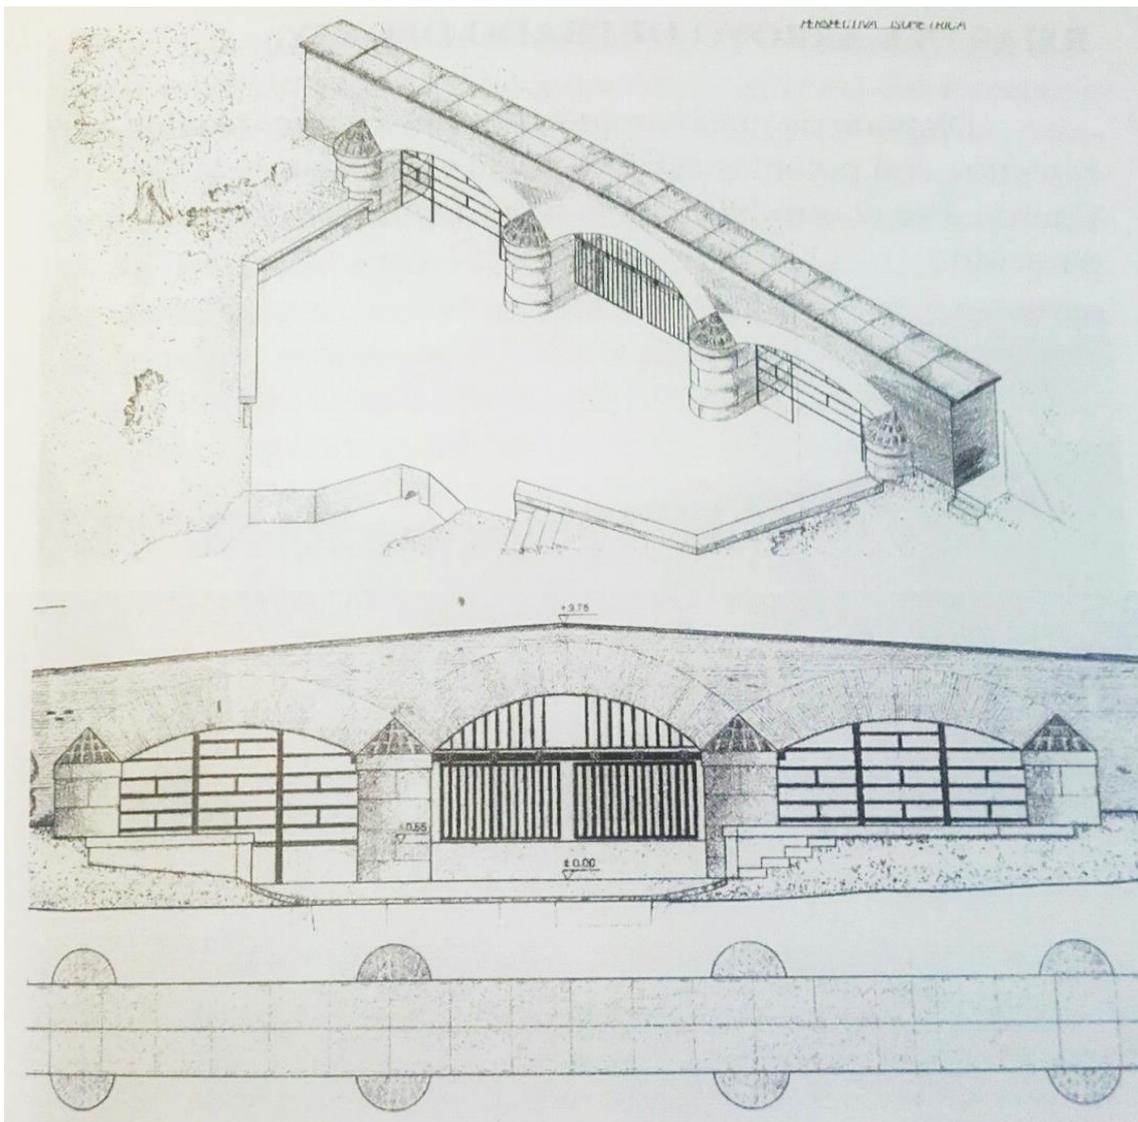
Dibujo a escala de las rejas del Meaques. *La Casa de Campo Parque Histórico* (L. de Vicente Montoya). 2000.

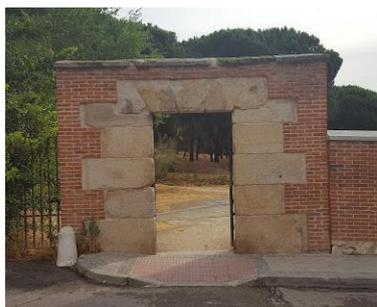
- **PORTILLERA DEL ZARZÓN:** También conocida como *Puerta del Sotillo* o *del Batán*. Se trataba de un paso peatonal que comunicaba con el camino de Húmera y que permitía el acceso a la **casa del Batán** (situada en las inmediaciones de la Ermita de San Pedro). Pasó a denominarse del Zarzón en el siglo XX, por estar

próxima a la **fuelle del Zarzón de Cádiz**. Aunque primitivamente era una puerta importante, se tiene constancia del tapiado de su acceso desde el año 1865 hasta 1933. En la época de la República se amplió el acceso para permitir el paso de vehículos. Por ella entraron tropas del general Varela el 8 de noviembre de 1936, en los primeros meses de la Guerra Civil española, con el objetivo de tomar Madrid a través de la Casa de Campo. Volvió a tapiarse posteriormente por la explosión de un artefacto de la Guerra Civil que provocó la muerte de un niño. Ya en 1963, se proyecta construir un *Conjunto Hotelero y Cultural* en el suroeste de la colonia de Los Ángeles, por lo que la Sociedad EURAM solicita su reapertura y ampliación; petición desechada por el Ayuntamiento, que proyecta la adecuación como acceso peatonal y justifica que la comunicación con Madrid está perfectamente resuelta con la carretera y paseo de Extremadura y la avenida de Portugal. Fue reconstruida en 2006 utilizando sillares que aún se encontraban dispersos por la zona.

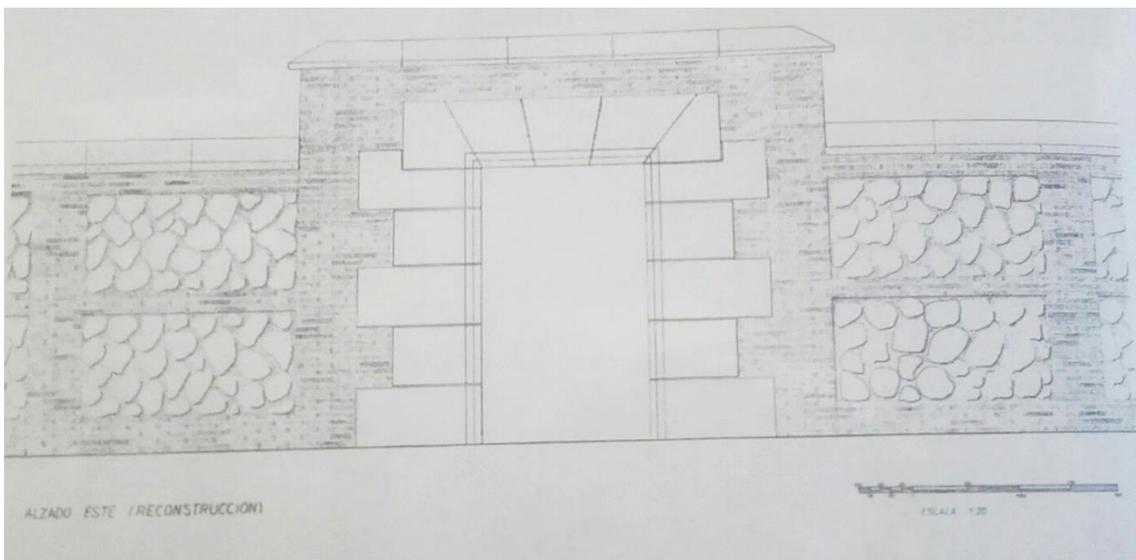
Dibujo a escala de la puerta del Zarzón. *La Casa de Campo Parque Histórico* (L. de Vicente Montoya). 2000.

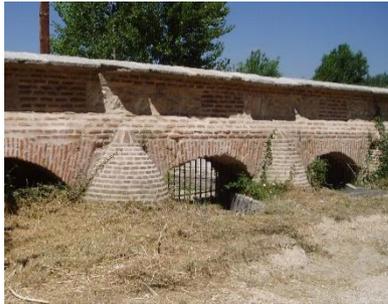
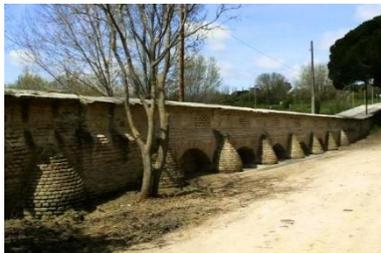
- **REJA DEL ESPINILLO:** Casi ocultas, sirven para favorecer el acceso al parque de un pequeño arroyo (*del Espinillo o de los Civiles*), afluente del de Rodajos o Prado del Rey.

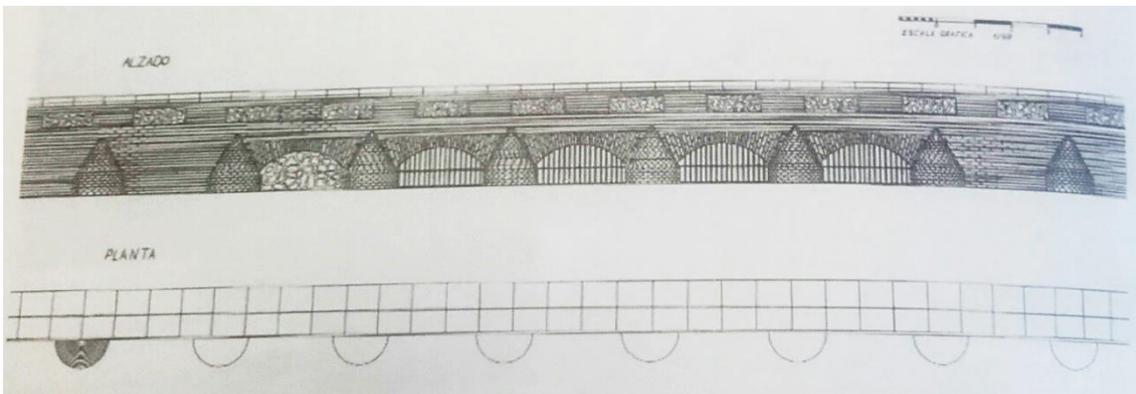
Dibujo a escala de las rejas del Prado del Rey. *La Casa de Campo Parque Histórico* (L. de Vicente Montoya). 2000.

- **REJA DEL PRADO DEL REY:** También conocida como Rreja de *Vallipiente*, permite la entrada de las aguas del arroyo de Rodajos o de Prado del Rey. Datada hacia 1780, dispone de cinco arcos escarzanos - el orientado al sur está tapiado-, que descansan sobre potentes estribos colocados hacia la Casa de Campo; por el lado exterior de la valla debían de contar con tajamares que hoy han desaparecido. Es de las pocas estructuras que conserva su rejería original. Su estado se ve comprometido por la acumulación de sedimentos que impiden la libre circulación de agua por sus rejas y

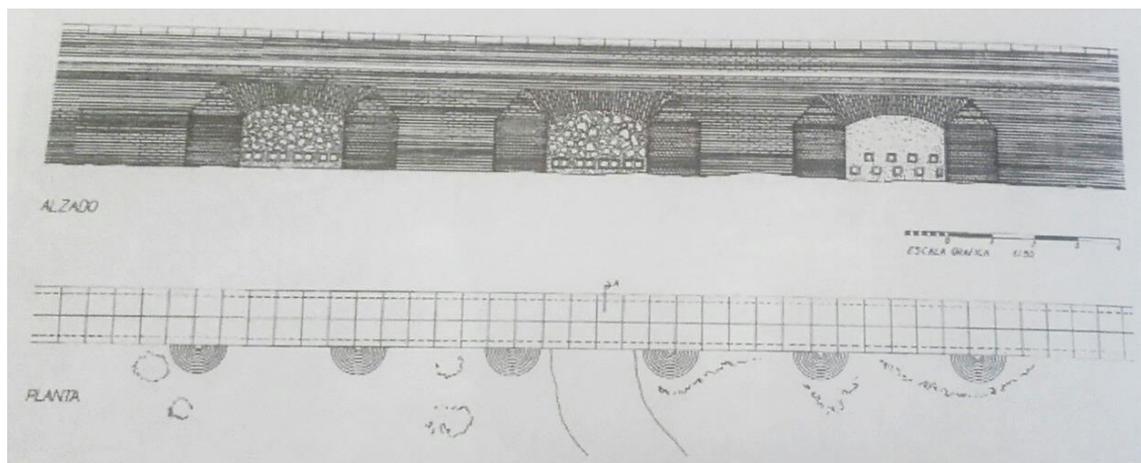
Dibujo a escala de las rejas de la Zorra. *La Casa de Campo Parque Histórico* (L. de Vicente Montoya). 2000.

- REJA DE LA ZORRA:** En el pasado, el arroyo de la Zorra era bastante caudaloso, como demuestran sus rejas de grandes dimensiones y el acueducto de la cacera sur que salva su cauce. Las rejas (de unos 60m de longitud) están constituidas por 6 contrafuertes y 3 huecos iguales e independientes a base de arcos rebajados que descansan sobre gruesos estribos. En la actualidad, los arcos se encuentran cegados y semienterrados por la acumulación de sedimentos en el lado que comunica con el Parque; mientras que en el lado exterior, presenta adosado un chalet de una urbanización de Somosaguas.

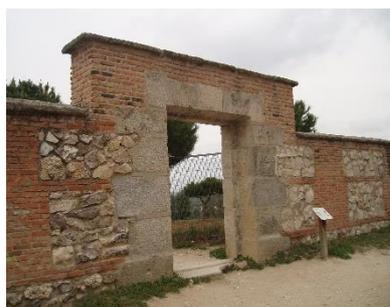
- **REJA DE LA ZARZA:** Muy pequeñas, solo una conducción de agua. Permiten el paso del arroyo de la Zarza, también llamado del Pozo.

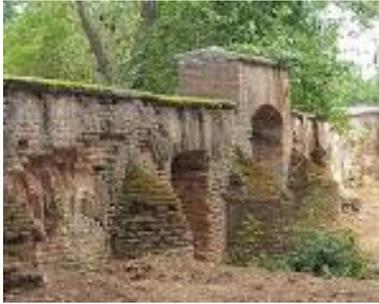
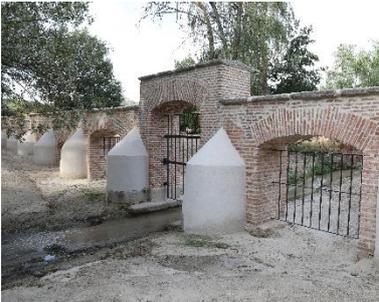
- **PORTILLO DE LOS PINOS:** Su estética de clave mudéjar es similar a la de su gemela Puerta del Zarzón. Consta de dos jambas y un dintel de sillería de granito de clave cuadrada, rematado por ladrillos y coronado por albardillas de granito. Primitivamente poseería una rejería de hierro forjado, de la que sólo quedan los elementos de anclaje. Este acceso ya aparece citado en el “*Diccionario geográfico-estadístico-histórico de España y sus posesiones de Ultramar*” de **Pascual Madoz**

(obra publicada entre 1845 y 1850). Según un legajo conservado en el **Archivo General de Palacio**, con fecha de 06 de julio de 1888, se autoriza el tabicado de las Puertas del Sotillo, del Batán y de los Pinos, argumentando la “desaparición de 5 burros a través de ellas”. En periodo reciente ha sido reconstruido.

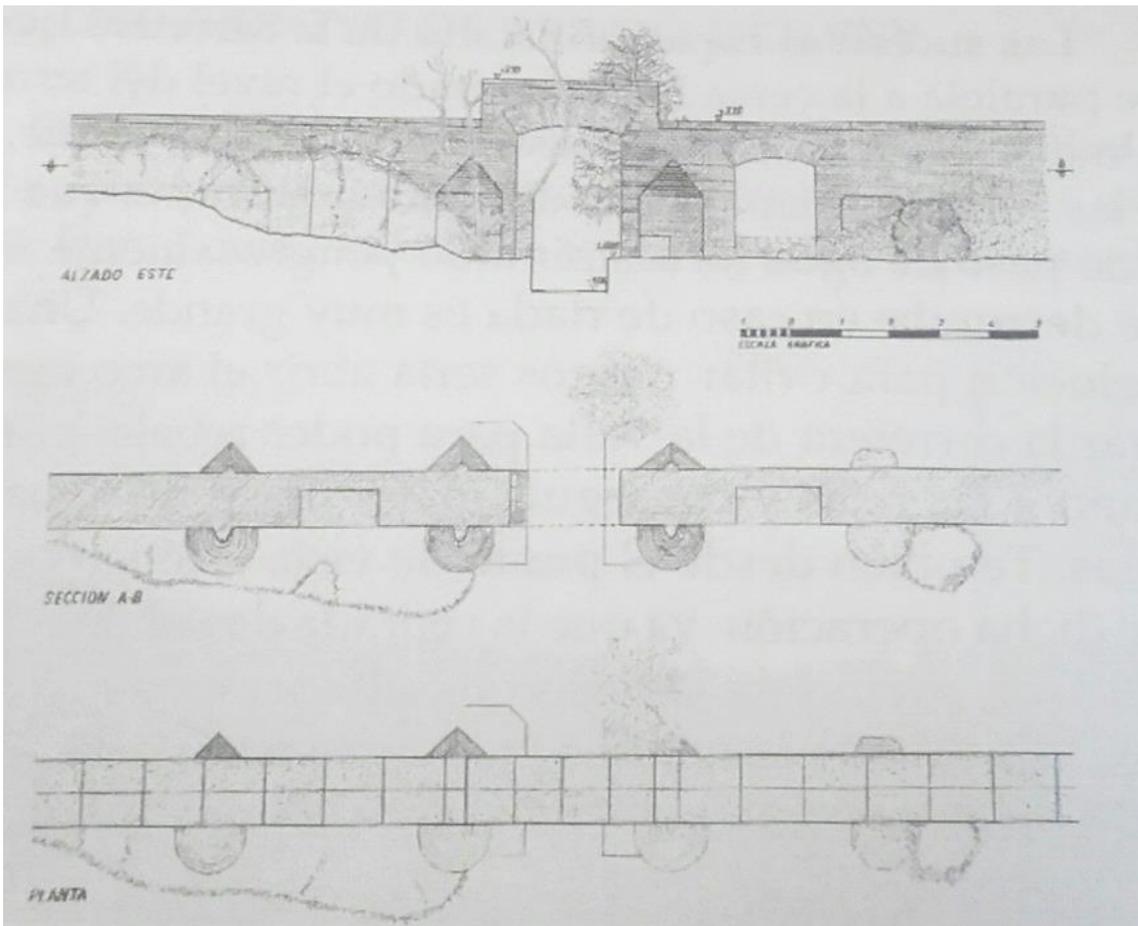
Dibujo a escala de las rejas del Antequina. *La Casa de Campo Parque Histórico* (L. de Vicente Montoya). 2000.

- **REJAS DEL ANTEQUINA:** También llamado *Puente de las Siete Rejas*. Consta de hasta 7 pasos de agua, estando las rejas del cauce principal formadas por un arco central que sobresale de la altura normal de la tapia. El arroyo Antequina, dado su caudal, es el que más veces ha hecho reventar la valla en las inmediaciones de las rejas, como así lo prueba el cúmulo de reparaciones que se aprecia. Una riada en 1769 derrumbó más de 54m de la valla que Sabatini estaba concluyendo en la zona oeste; construyéndose posteriormente un nuevo muro que en vez de ser de 60 cm. de grosor por 280 de alto, contó con la misma altura pero con 90 cm. de grosor. El arroyo Antequina saldría del Real Sitio por las actualmente desaparecidas **Rejas del Suizo**, frente a Puerta de Hierro.

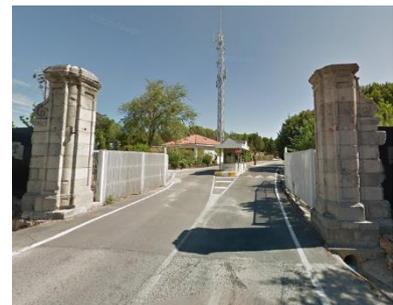
- **PUERTA DE ARAVACA:** Como en la mayoría de los accesos, en sus inmediaciones se construyó una casa de guarda. En la actualidad, se encuentra segregada en apariencia del cercado del parque y es conocida como la *puerta norte del Club de Campo*, en el borde nororiental de la Casa de Campo. Aunque en la actualidad ha perdido los adornos que remataban los pilares y las puertas metálicas, sigue manteniendo el carácter monumental de los accesos principales del Real Sitio.
