Conservación y fomento de la biodiversidad  
en obras de rehabilitación y reforma  
de **Segovia**

CONSERVACIÓN Y FOMENTO DE  
LA BIODIVERSIDAD EN OBRAS DE  
REHABILITACIÓN Y REFORMA DE  
SEGOVIA

(SEO/BirdLife)

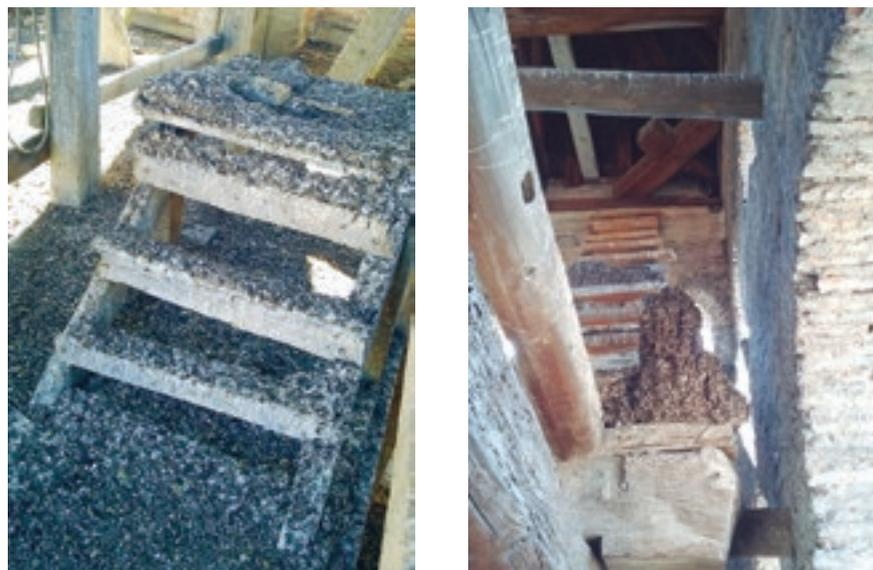
Escalera cubierta de excrementos. Acumulación puntual por comportamiento rutinario. ©García Grande

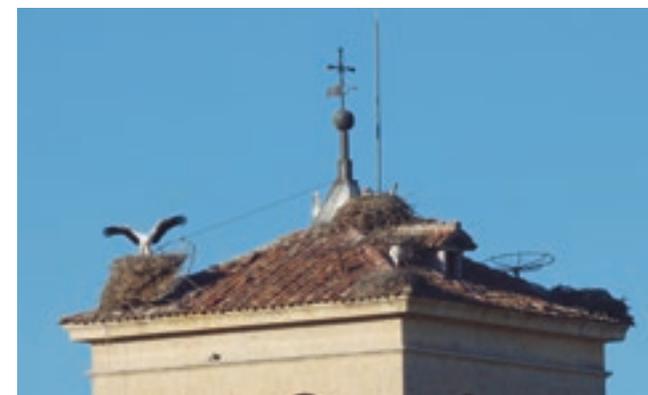
Torre de iglesia, con diversos nidos de cigüeña y estructuras fallidas ©Ignacio Domingo

- Incidencia en la estructura del edificio provocado por el peso de los nidos. El caso más evidente es el de los nidos de cigüeña, que pueden llegar a pesar una tonelada, ya que las cigüeñas aportan material al mismo cada año. Estos nidos pueden producir sobreesfuerzos estructurales que generen flechas excesivas o incluso colapso de elementos estructurales. En estos casos para evitar dichos daños suelen colocarse estructuras metálicas específicas para transmitir dichas cargas a la estructura vertical de modo controlado, con mayor o menor éxito. En la anterior imagen se aprecia como las cigüeñas pueden aceptar o no dicha estructura, así como que un mal diseño de una de ellas por falta de resistencia, ha provocado su vuelco.

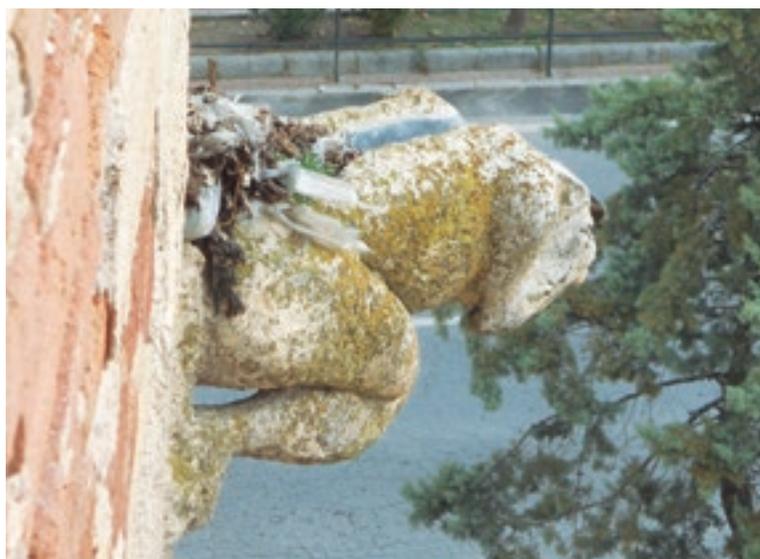
*Gárgola atascada con excrementos, ramas, plásticos, etc. ©García Grande*

- Obstrucción de la red de recogida de aguas pluviales. Diversos materiales procedentes de los nidos (ramas, excrementos y eventualmente cadáveres), se acumulan y obstruyen canalones, bajantes, limas o gárgolas, provocando acumulación de agua de lluvia que puede generar filtraciones al edificio.

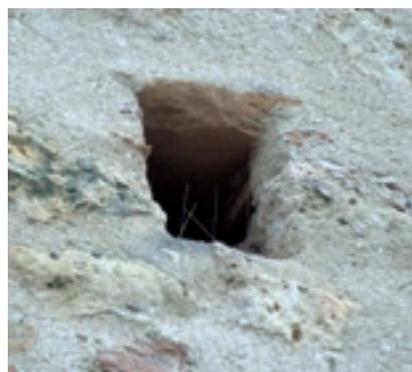
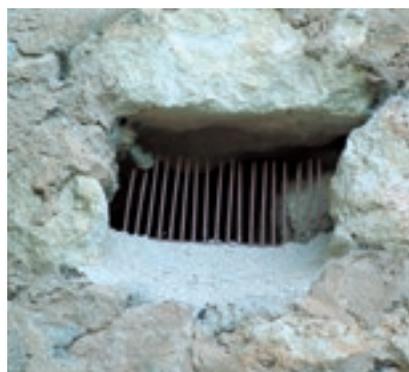
Tapado de mechinales con pinchos antipaloma metálicos o "peines" de PVC. Se desaconsejan dichas medidas por motivos tanto estéticos como porque son susceptibles de generar daños a las aves (el modelo metálico)

Por otro lado, a las palomas les gusta posarse en el borde de los huecos, horizontales y de dimensión igual o superior a 3-4 cm. Si se modifica la entrada al mechinal con plano inclinado de al menos 30°, la paloma no se posará, pero se permitirá el acceso a otras especies. Se adjuntan fotografías de ejemplos diversos de intervención.

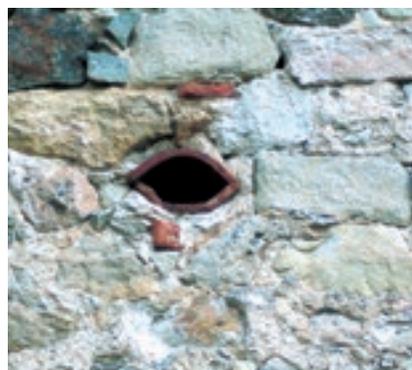
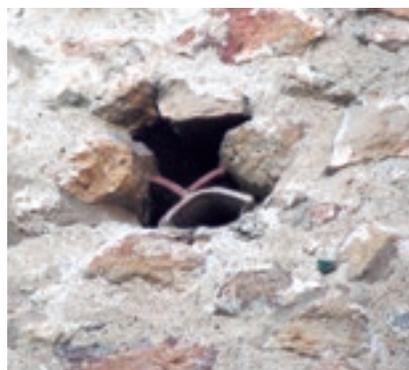
Tapado de mechinales con tejas en distintas posiciones

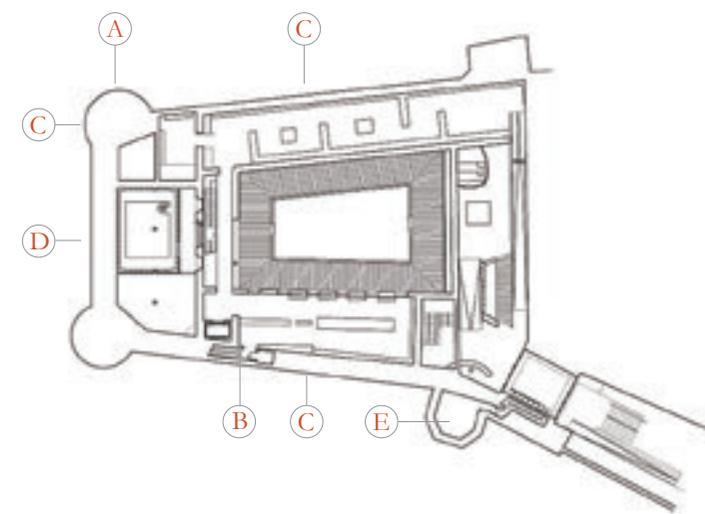
### Localización de intervenciones

- A ◦ Techado de porche y colocación de caja para lechuza
- B ◦ Colocación de cajas nido para colirrojo tizón.
- C ◦ Intervención en mechinales.
- D ◦ Remate de durmiente.
- E ◦ Acondicionamiento de espacio para murciélagos.

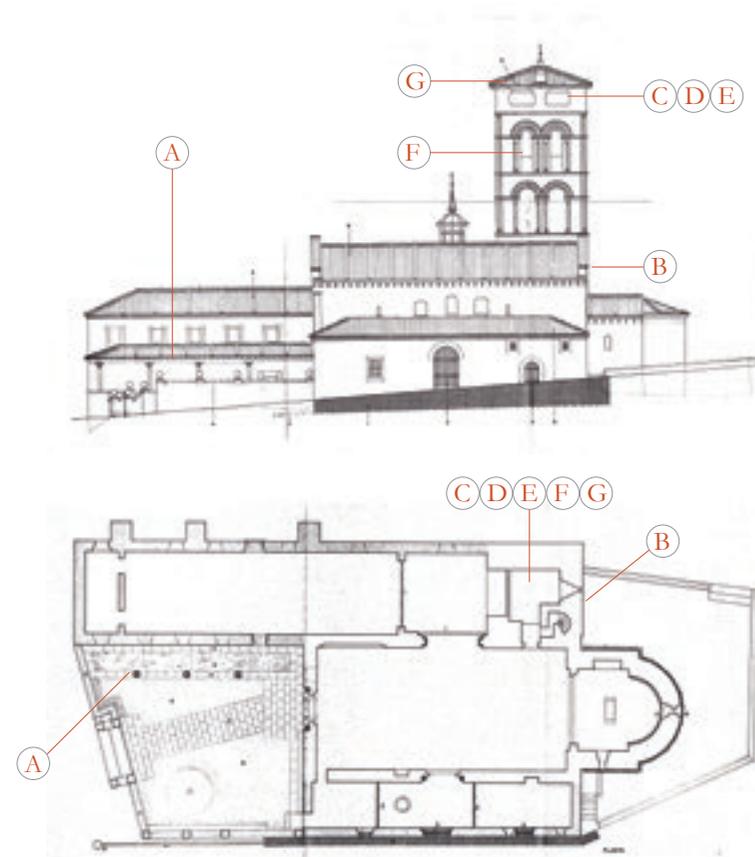
### Localización de intervenciones

- A ◦ Colocación de cajas nido para gorriónes / vencejos.
- B ◦ Intervención en mechinales
- C ◦ Remate de vierteaguas
- D ◦ Remate de viguería
- E ◦ Reposición de cantería
- F ◦ Instalación de carpintería / cerrajería
- G ◦ Colocación de cajas nido para cernícalo primilla

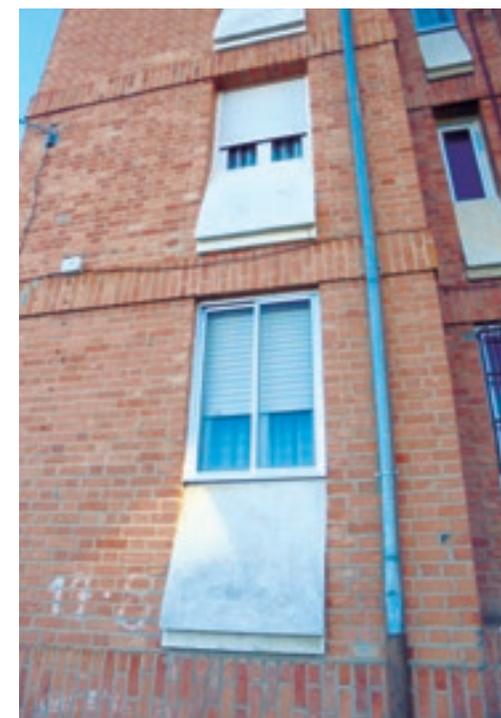
*Detalle de fachada. Véase el poco espesor del muro de cerramiento desde el cerco. El escaso aislamiento proporcionado por la carpintería original ha hecho que algunos vecinos sustituyan la carpintería o instalen doble ventana en su vivienda.*

Este tipo de obras suele consistir en la realización de una segunda piel o revestimiento con características aislantes por el exterior de las fachadas, además de sustituir las carpinterías exteriores.

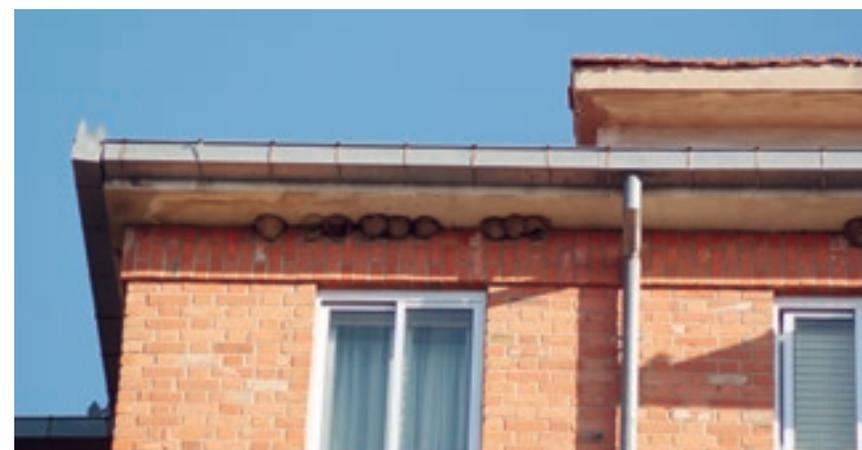
*Presencia de nidos y excrementos de avión común en aleros*

Daños escasos, principalmente estéticos o de mantenimiento producidos por excremento de avión común.

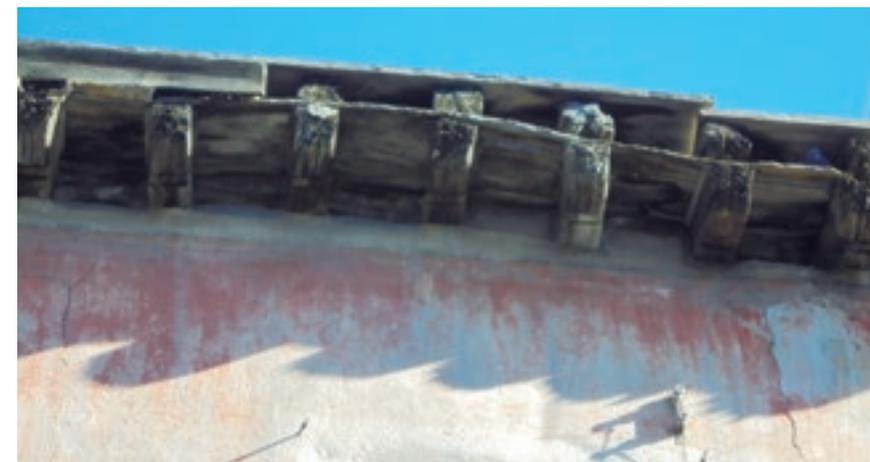
Alero de madera, con cámara entre canecillos y pares de cubierta

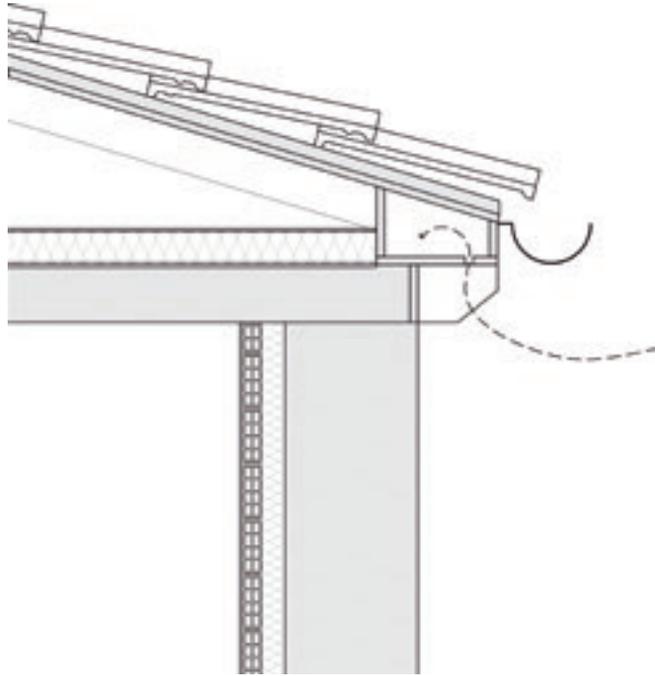
Adecuación de aleros con nidales para vencejos, mediante apertura de hueco de acceso a cámara (400x175x80 mm, con acceso 33x70 mm.)

Nidal para vencejo en alero. Detalle: García Grande.

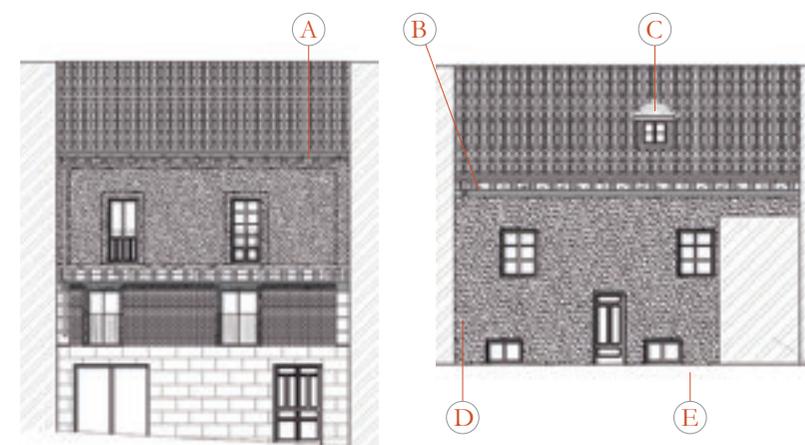
### Localización de intervenciones

- A ◦ Adecuación de alero con niales para vencejo
- B ◦ Instalación de caja nido de colirrojo tizón
- C ◦ Colocación de cajas nido para lechuza.
- D ◦ Ejecución de cajas nido o nichos para gorriones
- E ◦ Plantación de ciprés

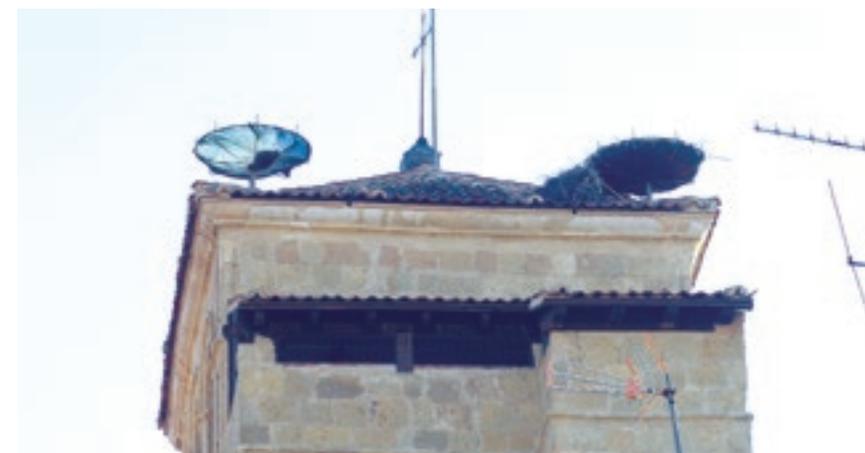
Se han ocupado dos de las cuatro estructuras colocadas en la torre para nidos de cigüeña y se ha iniciado la construcción de un nido fuera de las mismas.

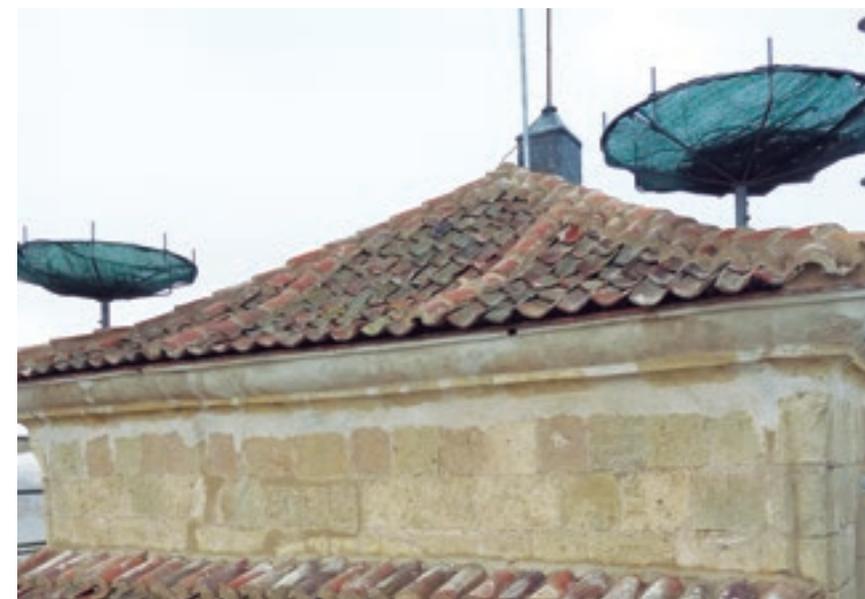
Instalación de estructuras para nido de cigüeña. Se sustentan sobre un poste de hierro anclado a la estructura portante vertical del edificio, evitando su incidencia en tejas y elementos estructurales horizontales de la cubierta. Se observa igualmente huecos dejados en alero para el acceso de vencejos a niales integrados en la edificación. ©Jesús Manzano Pascual, arquitecto.

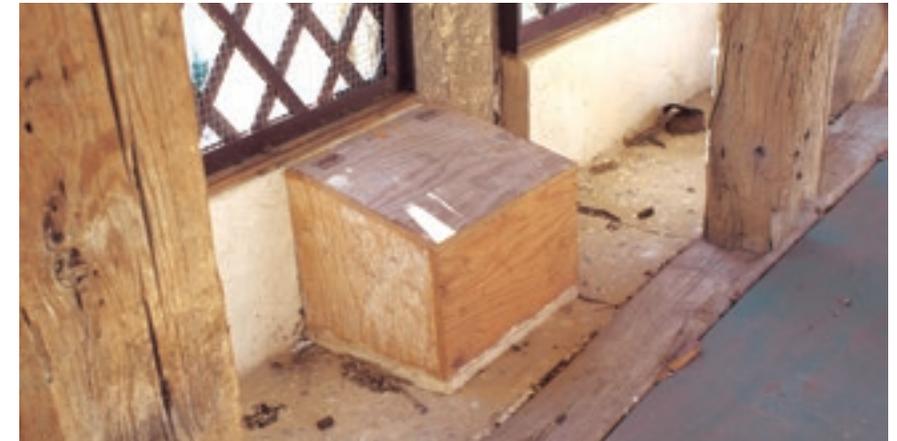
Instalación de cajas nido para chova piquirroja en nuevas ubicaciones para favorecer el incremento de parejas (2 unidades). Se ha comprobado su ocupación al día de la fecha por paloma bravía (doméstica).

La caja tiene acceso desde el exterior y registro desde el interior. ©García Grande.

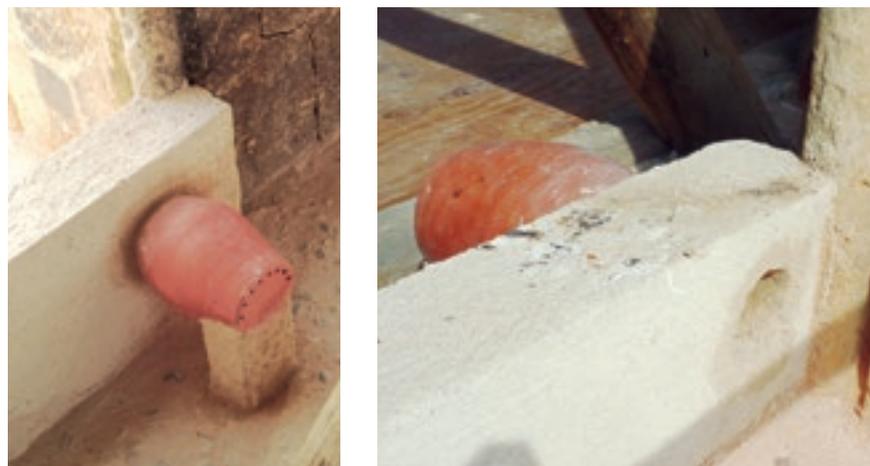
Medidas encaminadas a favorecer la colonización de nuevas especies.  
Colocación de cajas o vasijas nido de cernícalo primilla en torre (2 unidades).

Vasijas nido para cernícalo primilla. © Jesús Manzano Pascual, arquitecto

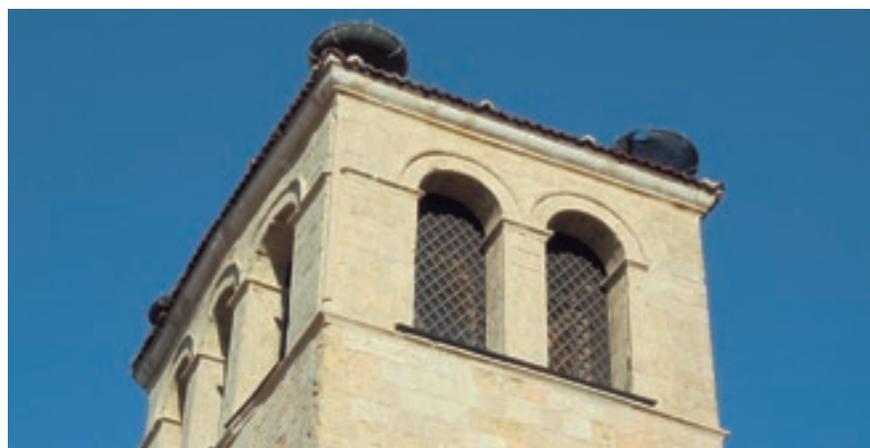
Para evitar la presencia continuada de palomas en la torre campanario se ha procedido a cerrar sus huecos con celosía y malla.

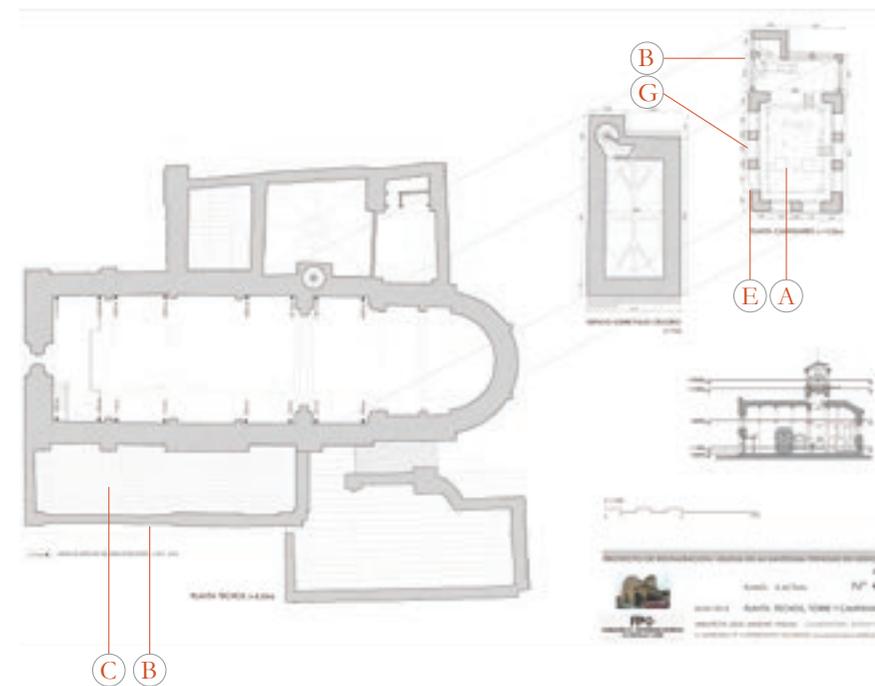
- A ◦ Colocación de estructuras de apoyo para nidos de cigüeña.
- B ◦ Adecuación de niales para vencejo en alero.
- C ◦ Instalación de nido artificial de avión roquero.
- D ◦ Nidal para chova piquirroja
- E ◦ Instalación de vasijas nido para cernícalo primilla
- F ◦ Mantenimiento de huecos existentes con nidos
- G ◦ Instalación de carpintería / cerrajería

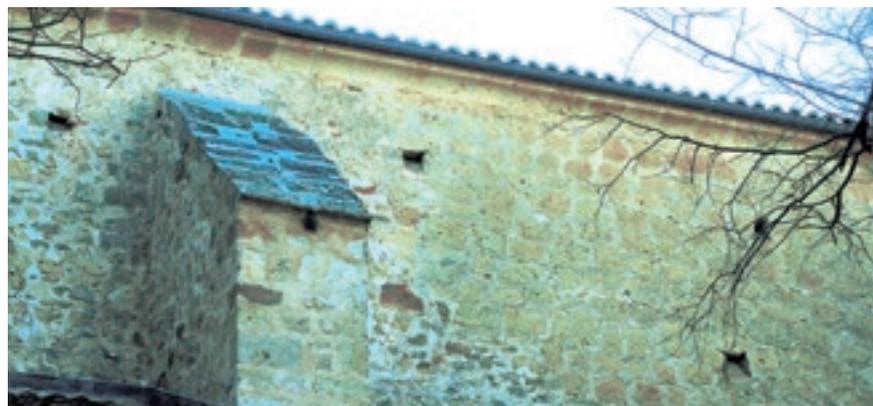
de >15 cm de altura para permitir la continuidad de su uso, mientras que en los ocupados por paloma se ha dejado rendija de 3-6 cm de ancho para su posible ocupación por otras aves de menor tamaño.

Vista general. El modificado de huecos con mortero tintado oscuro pretende mantener la imagen original y carácter del edificio con mecbinales.

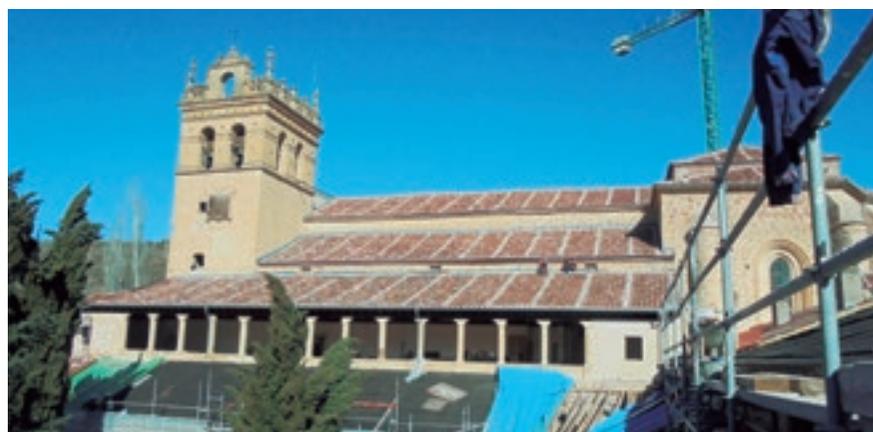
° Adecuación de niales en alero de madera de solana de claustro principal, dotando de acceso de 3-4 x 10 cm a cámara interior de dimensiones 35x15x14 cm, incluso nidal base de diámetro 8 cm, para su aprovechamiento por vencejo, gorrión chillón o común o colirrojo tizón (12 uds).

Vista de fachada en la que se han adecuado niales.

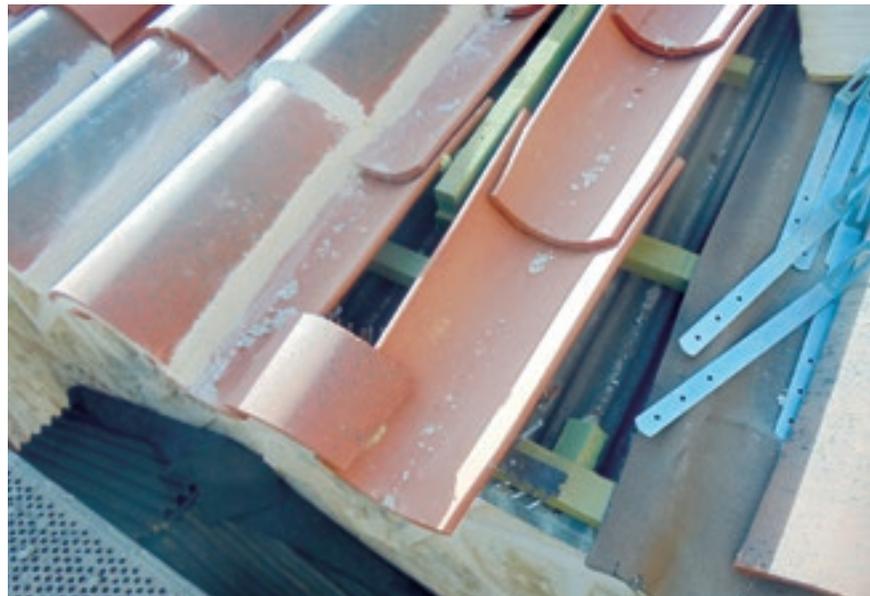
Sistema de cubierta ventilada. Las tejas se sujetan a rastreles de madera, dejando una cámara de aire interior, de altura variable entre 4 y 15 cm (bajo tejas canal y cobija respectivamente).

Se adjuntan imágenes del sistema, comparado con otras del sistema tradicional.

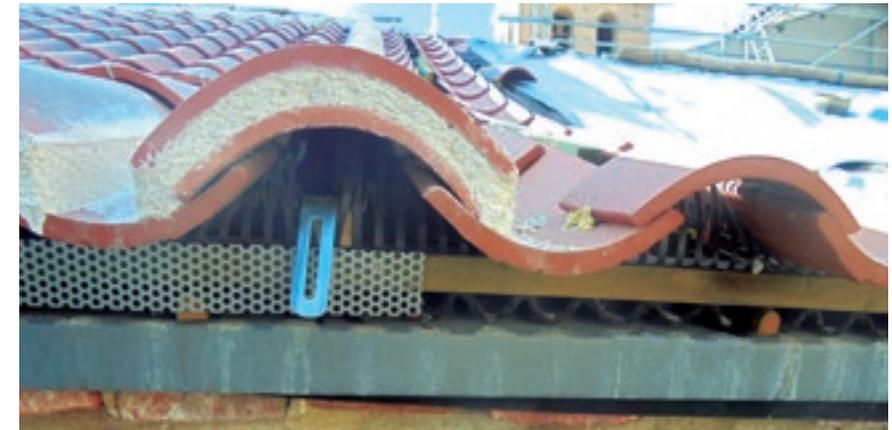
La cámara que forman los rastreles primero y segundo es accesible desde el exterior a través de hueco que genera el anclaje del canalón al aplastar el peine de PVC.

Esta solución resulta alternativa al uso tradicional en el que las aves aprovechan huecos o grietas para acceder al espacio bajo las tejas.

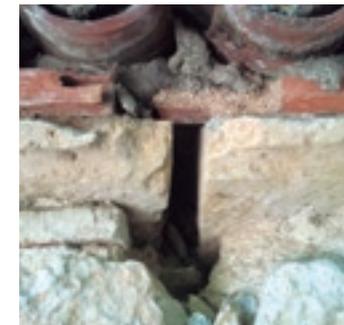
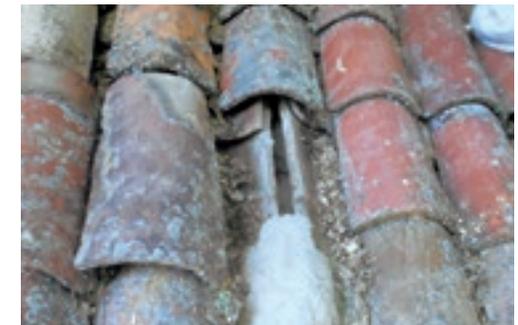
Nido de gorrion chillón. Acceso a través de grieta en alero y ocupación bajo tejas.

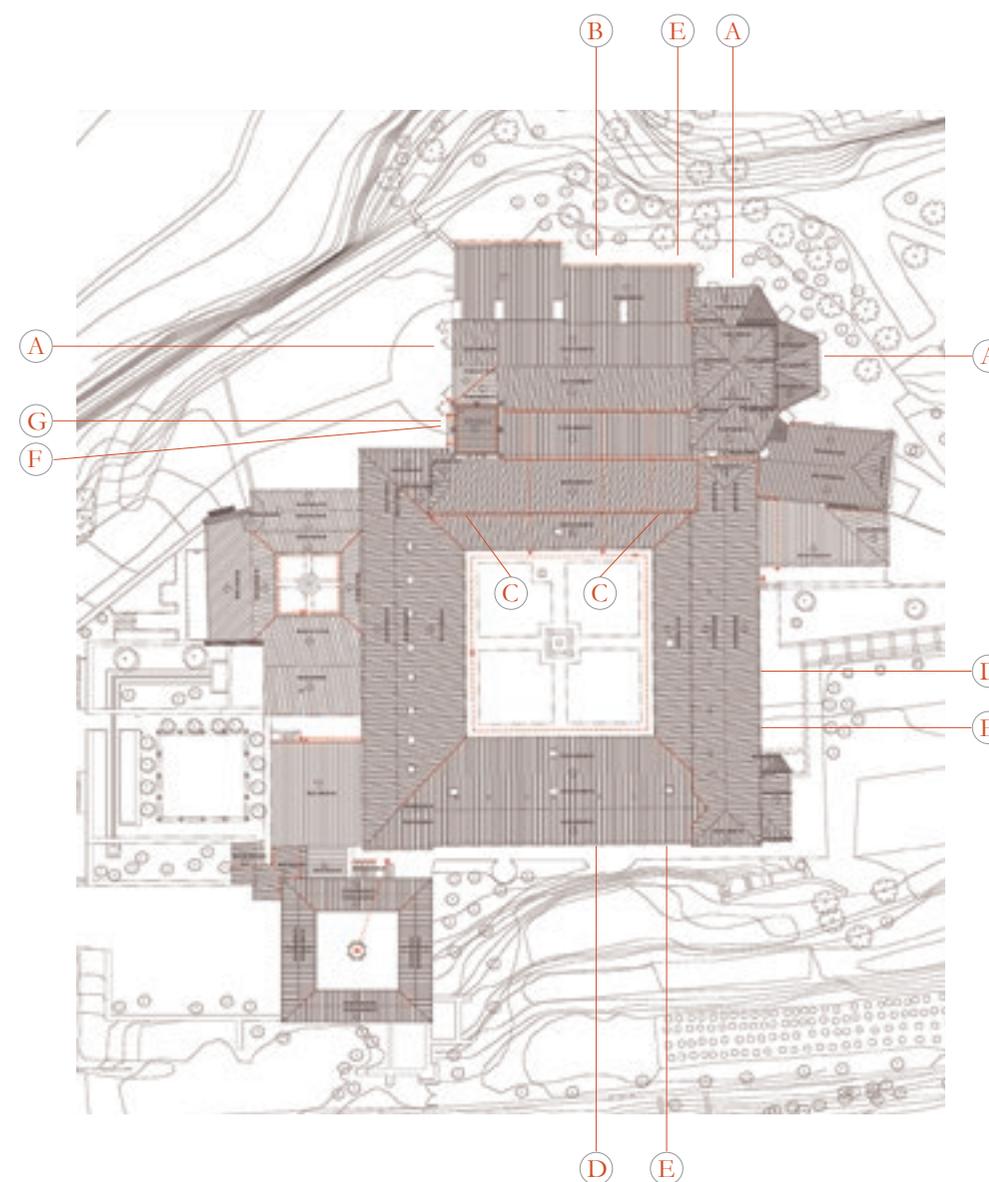
- A ° Mantenimiento de huecos ocupados por diversas especies.
- B ° Adecuación de mechinales para córvidos nidificantes y otros.
- C ° Adecuación de nidales en alero de solana para vencejo / gorriones.
- D ° Adecuación de nidales en tejares para vencejo / gorriones / páridos.
- E ° Instalación de alero accesible a gorriones / vencejo.
- F ° Instalación de caja nido para lechuza
- G ° Instalación de carpintería / cerrajería

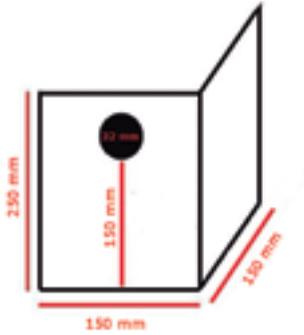
| Hábitat de nidificación | Medidas para favorecer su presencia | | | | | | | | | | |
|--|--|---|---|---|---|---|---|---|---|---|---|
| <p>Esquema de caja nido para gorrión chillón</p> | | | | | | | | | | | |
