RENATURALIZACIÓN DE PLAZAS Y CALLES DEL BARRIO DE LAVAPIES

Título: RENATURALIZACIÓN DE PLAZAS Y CALLES DEL BARRIO DE LAVAPIES

Plano: **03 N. MANDELA** [secciones_actual]

Plano: 0.15 N. MANDELA [propuesta sección transversal]

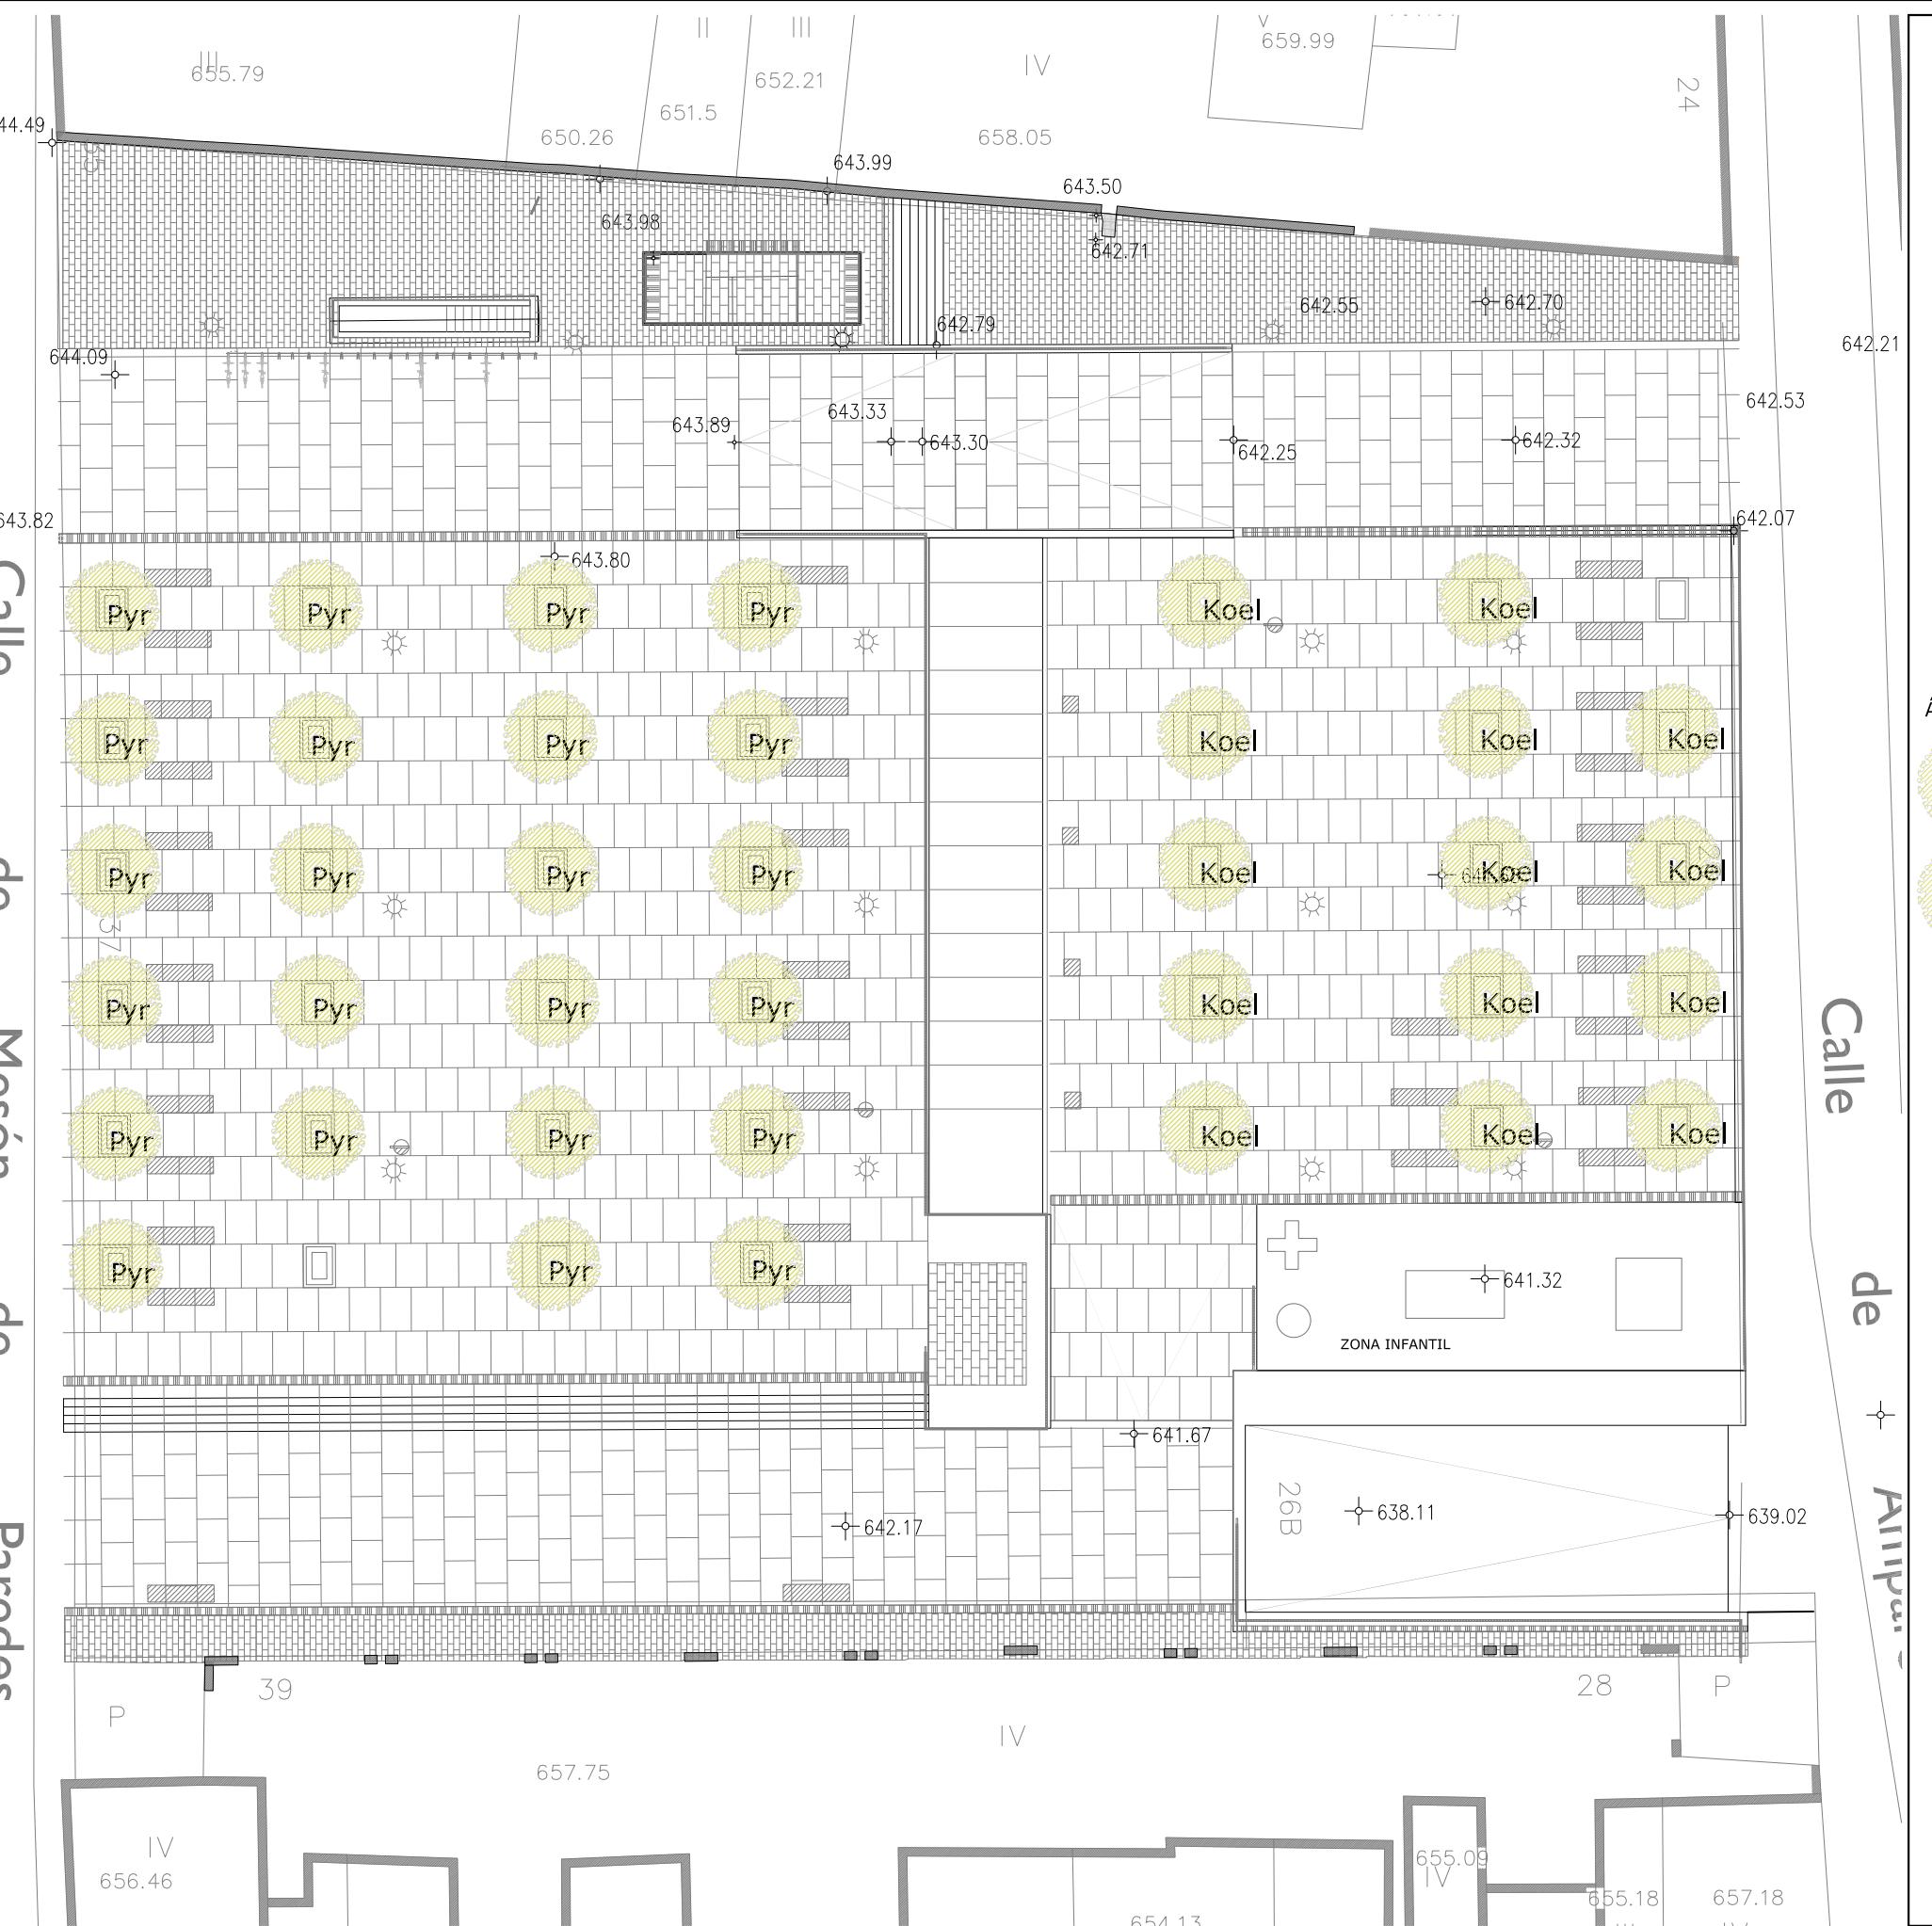
ÁRBOLES EXISTENTES

- Pyr Pyrus calleryana Chantycler
- Koel Koelreuteria paniculata

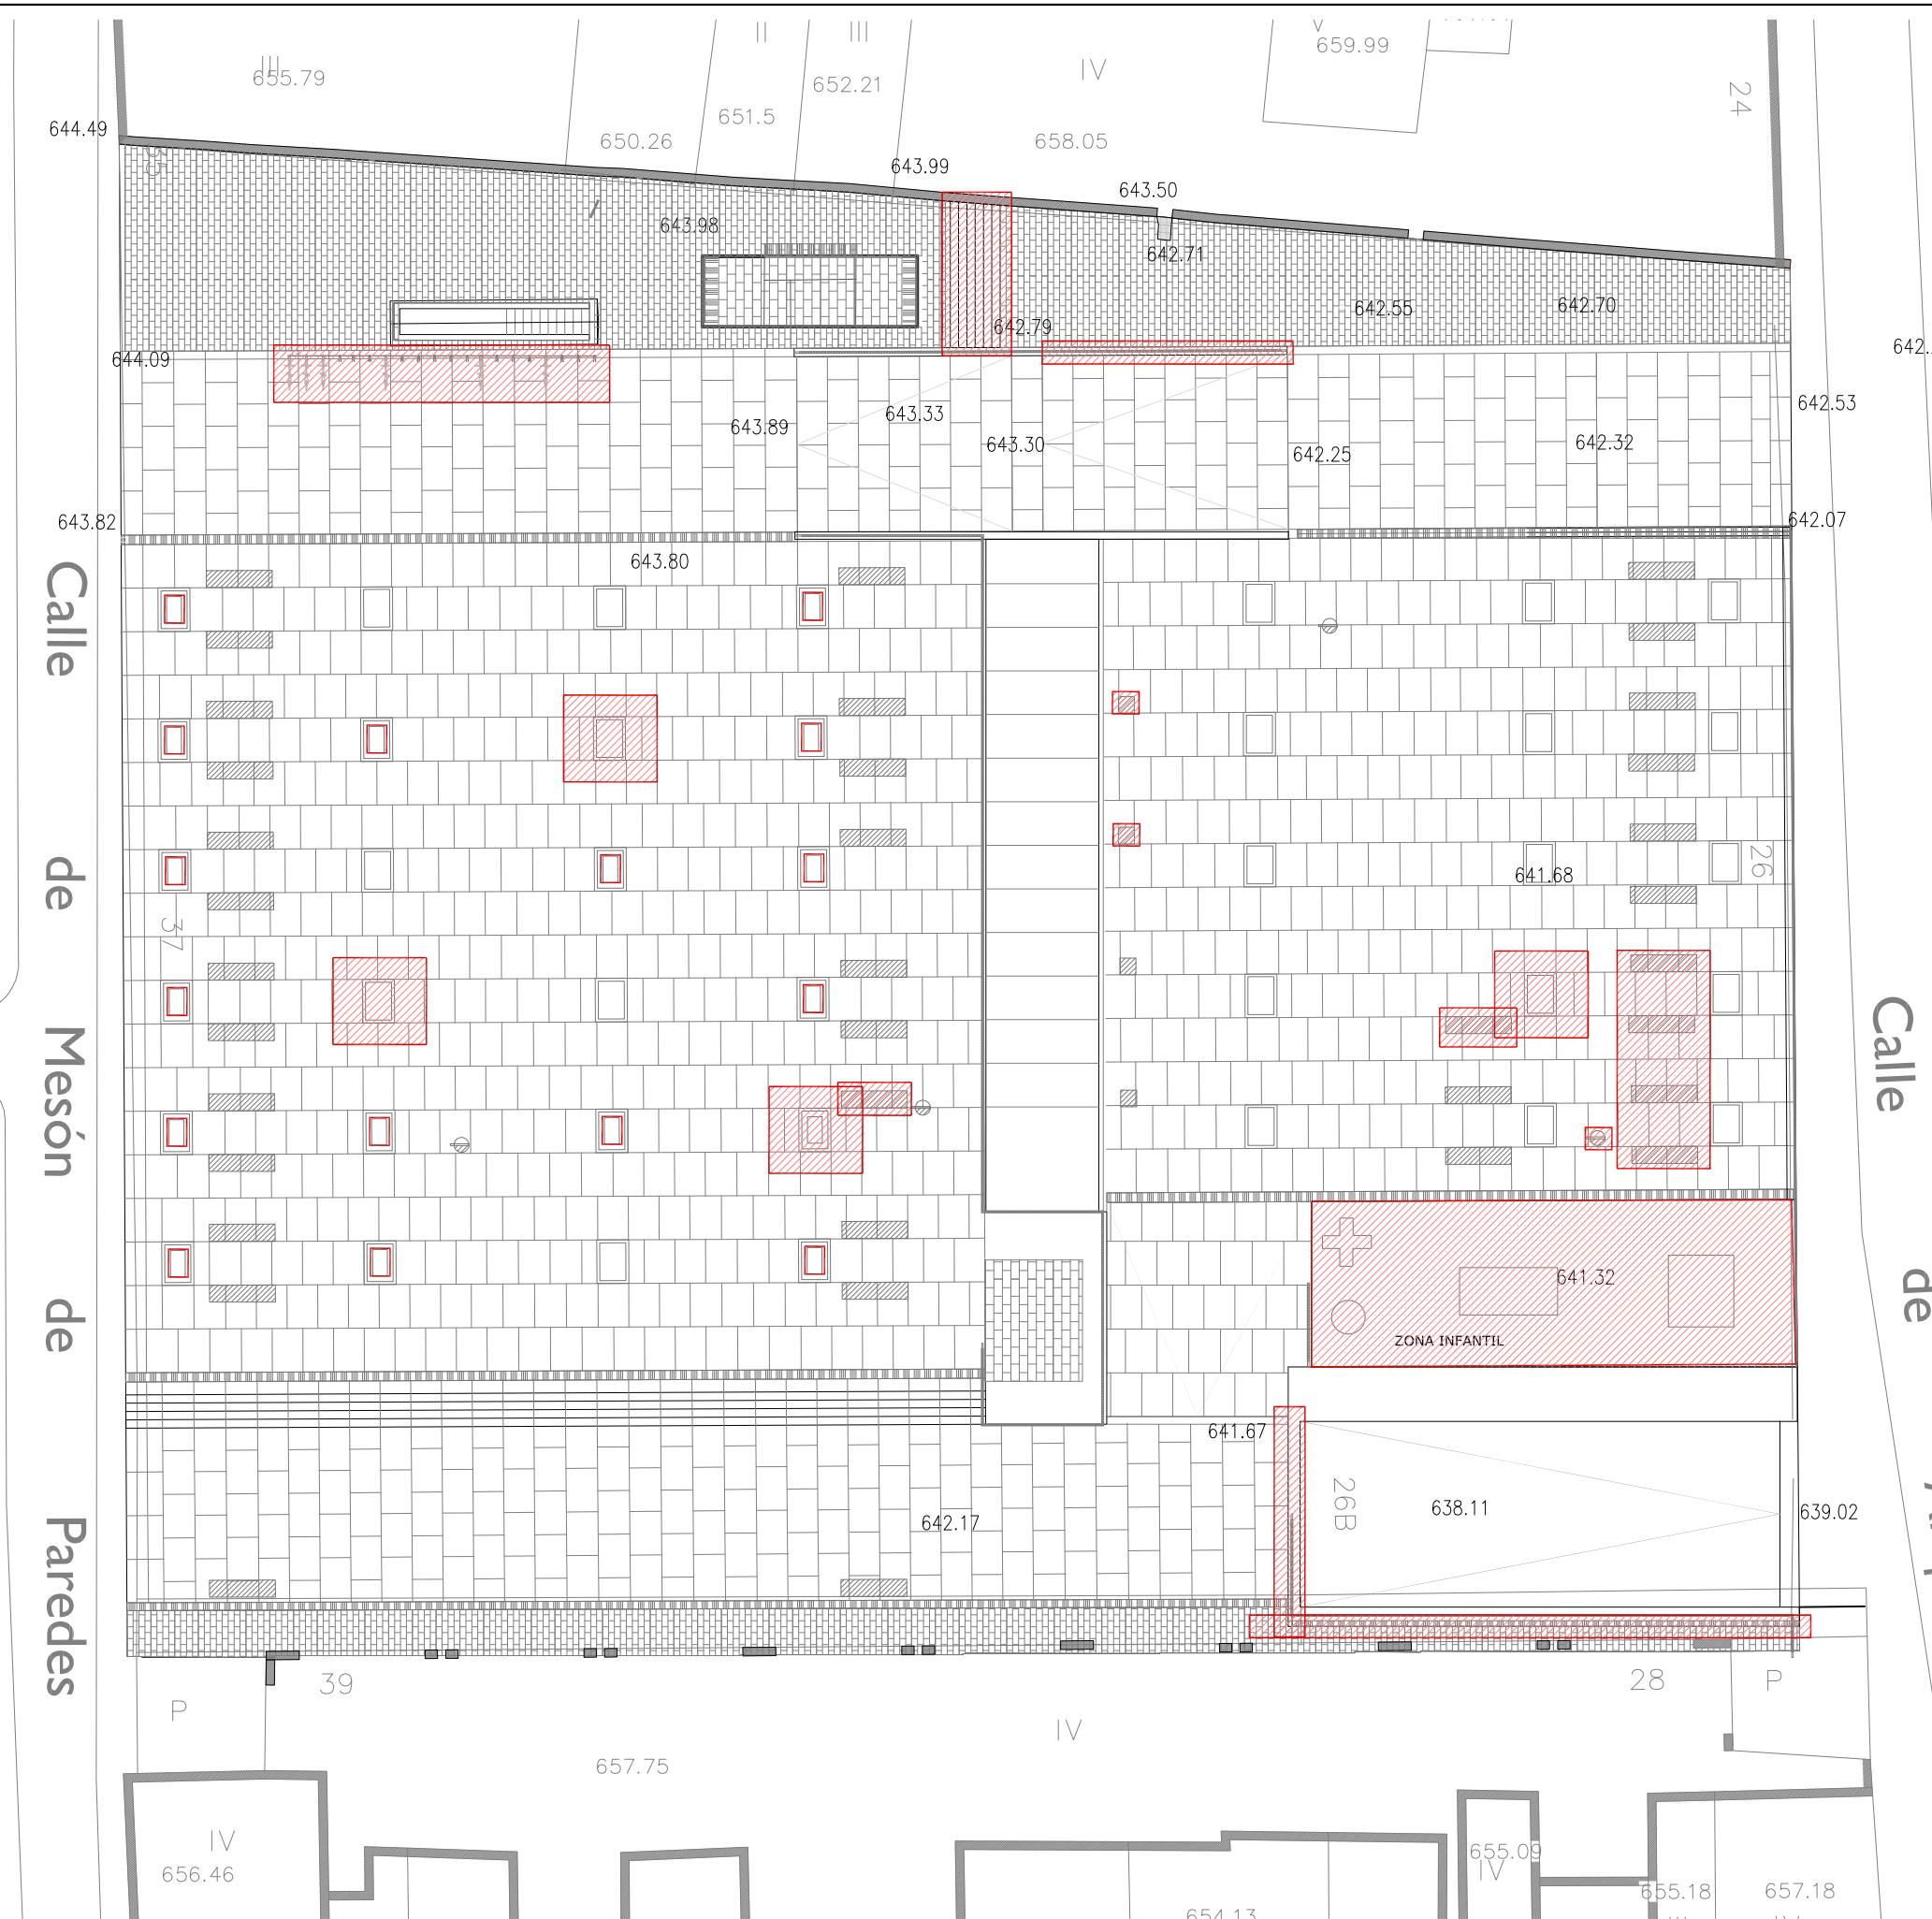
- DEMOLICIONES Y DESMONTAJES**
- DESMONTAJE BANCO
 - DESMONTAJE ASIENTO
 - DESMONTAJE PAPELERA
 - DEMOLICIÓN ALCORQUE
 - DEMOLICIÓN RELLENO CON ADOQUINES
 - DESMONTAJE BARANDILLA DE FUNDICIÓN
 - DEMOLICIÓN MURO DE HORMIGÓN ARMADO
 - DEMOLICIÓN ESCALERA
 - DESMONTAJE ÁREA INFANTIL

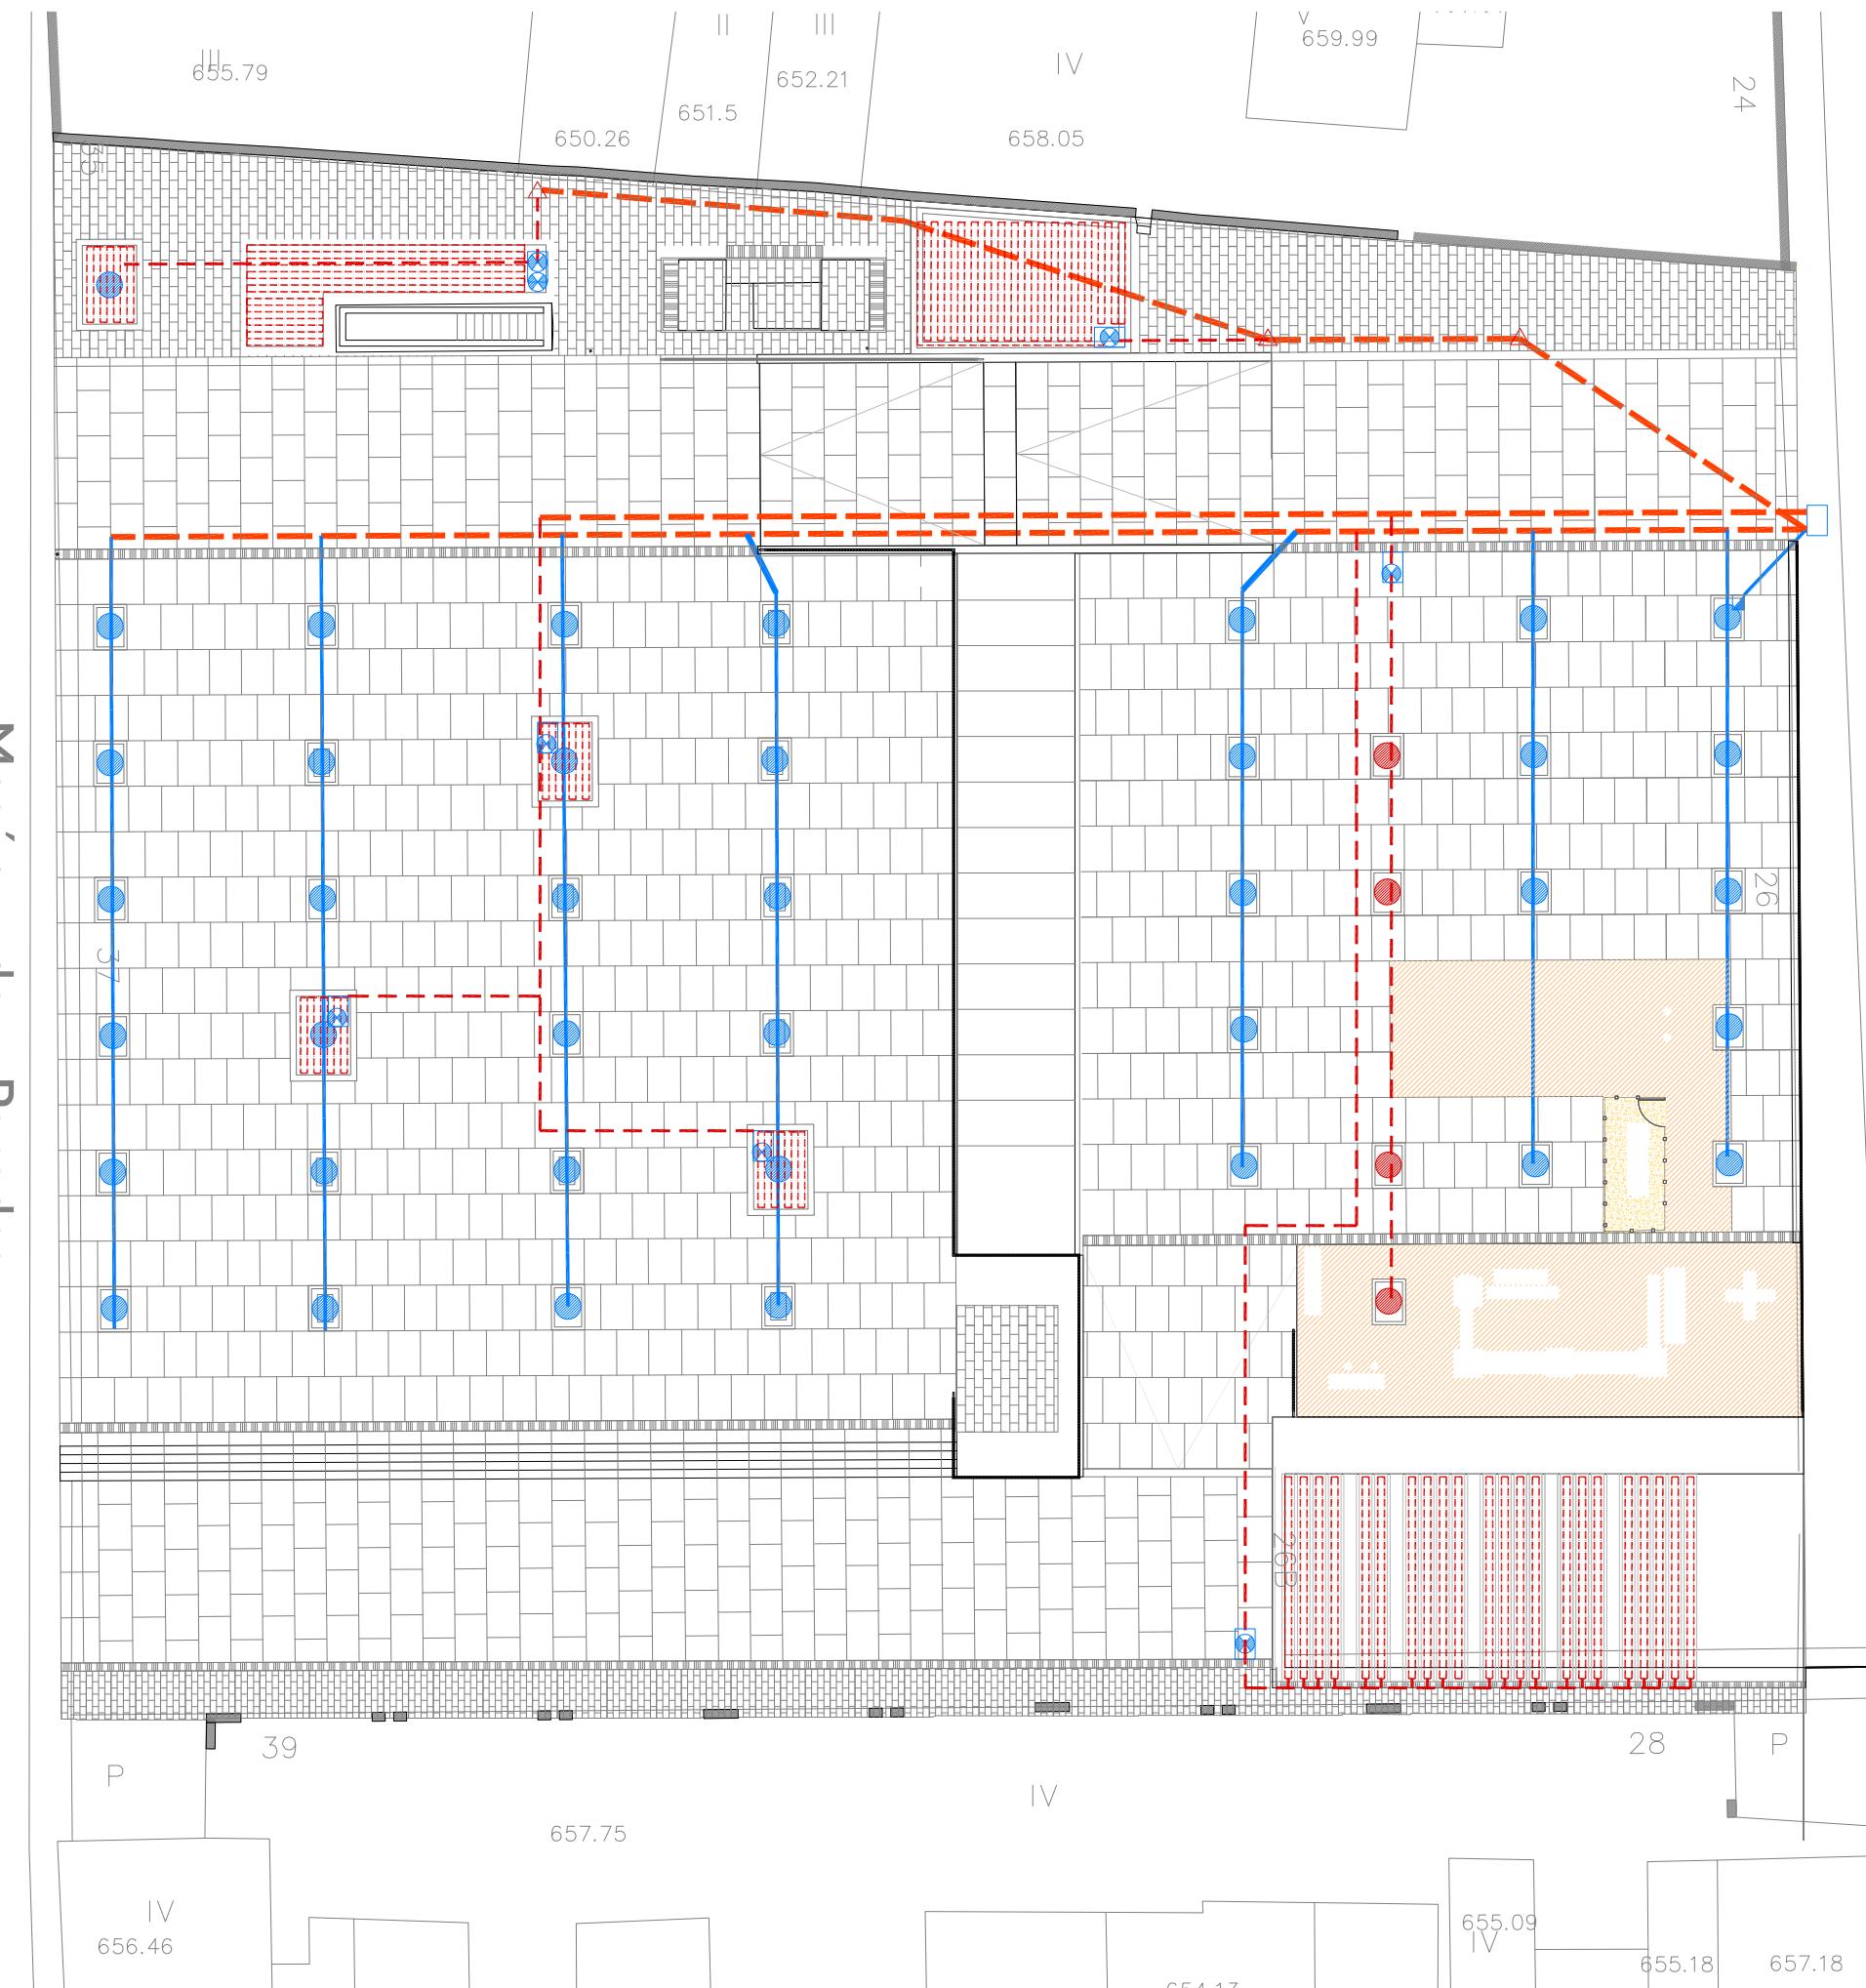
RIEGO

- NUEVA TUBERIA POLIETILENO 32mm
- ARQUETA PARA ELECTROVALVULA
- NUEVA GRUPO DE CONTROL RIEGO
- TUBERIA SEMIENTERRADA GOTEROS INTEGRADOS
- NUEVO ANILLO DE GOTEO
- TUBERIA POLIETILENO 40mm
- TUBERIA POLIETILENO 20mm
- ELECTROVÁLVULA
- △ BOCA DE RIEGO
- ANILLO DE GOTEO

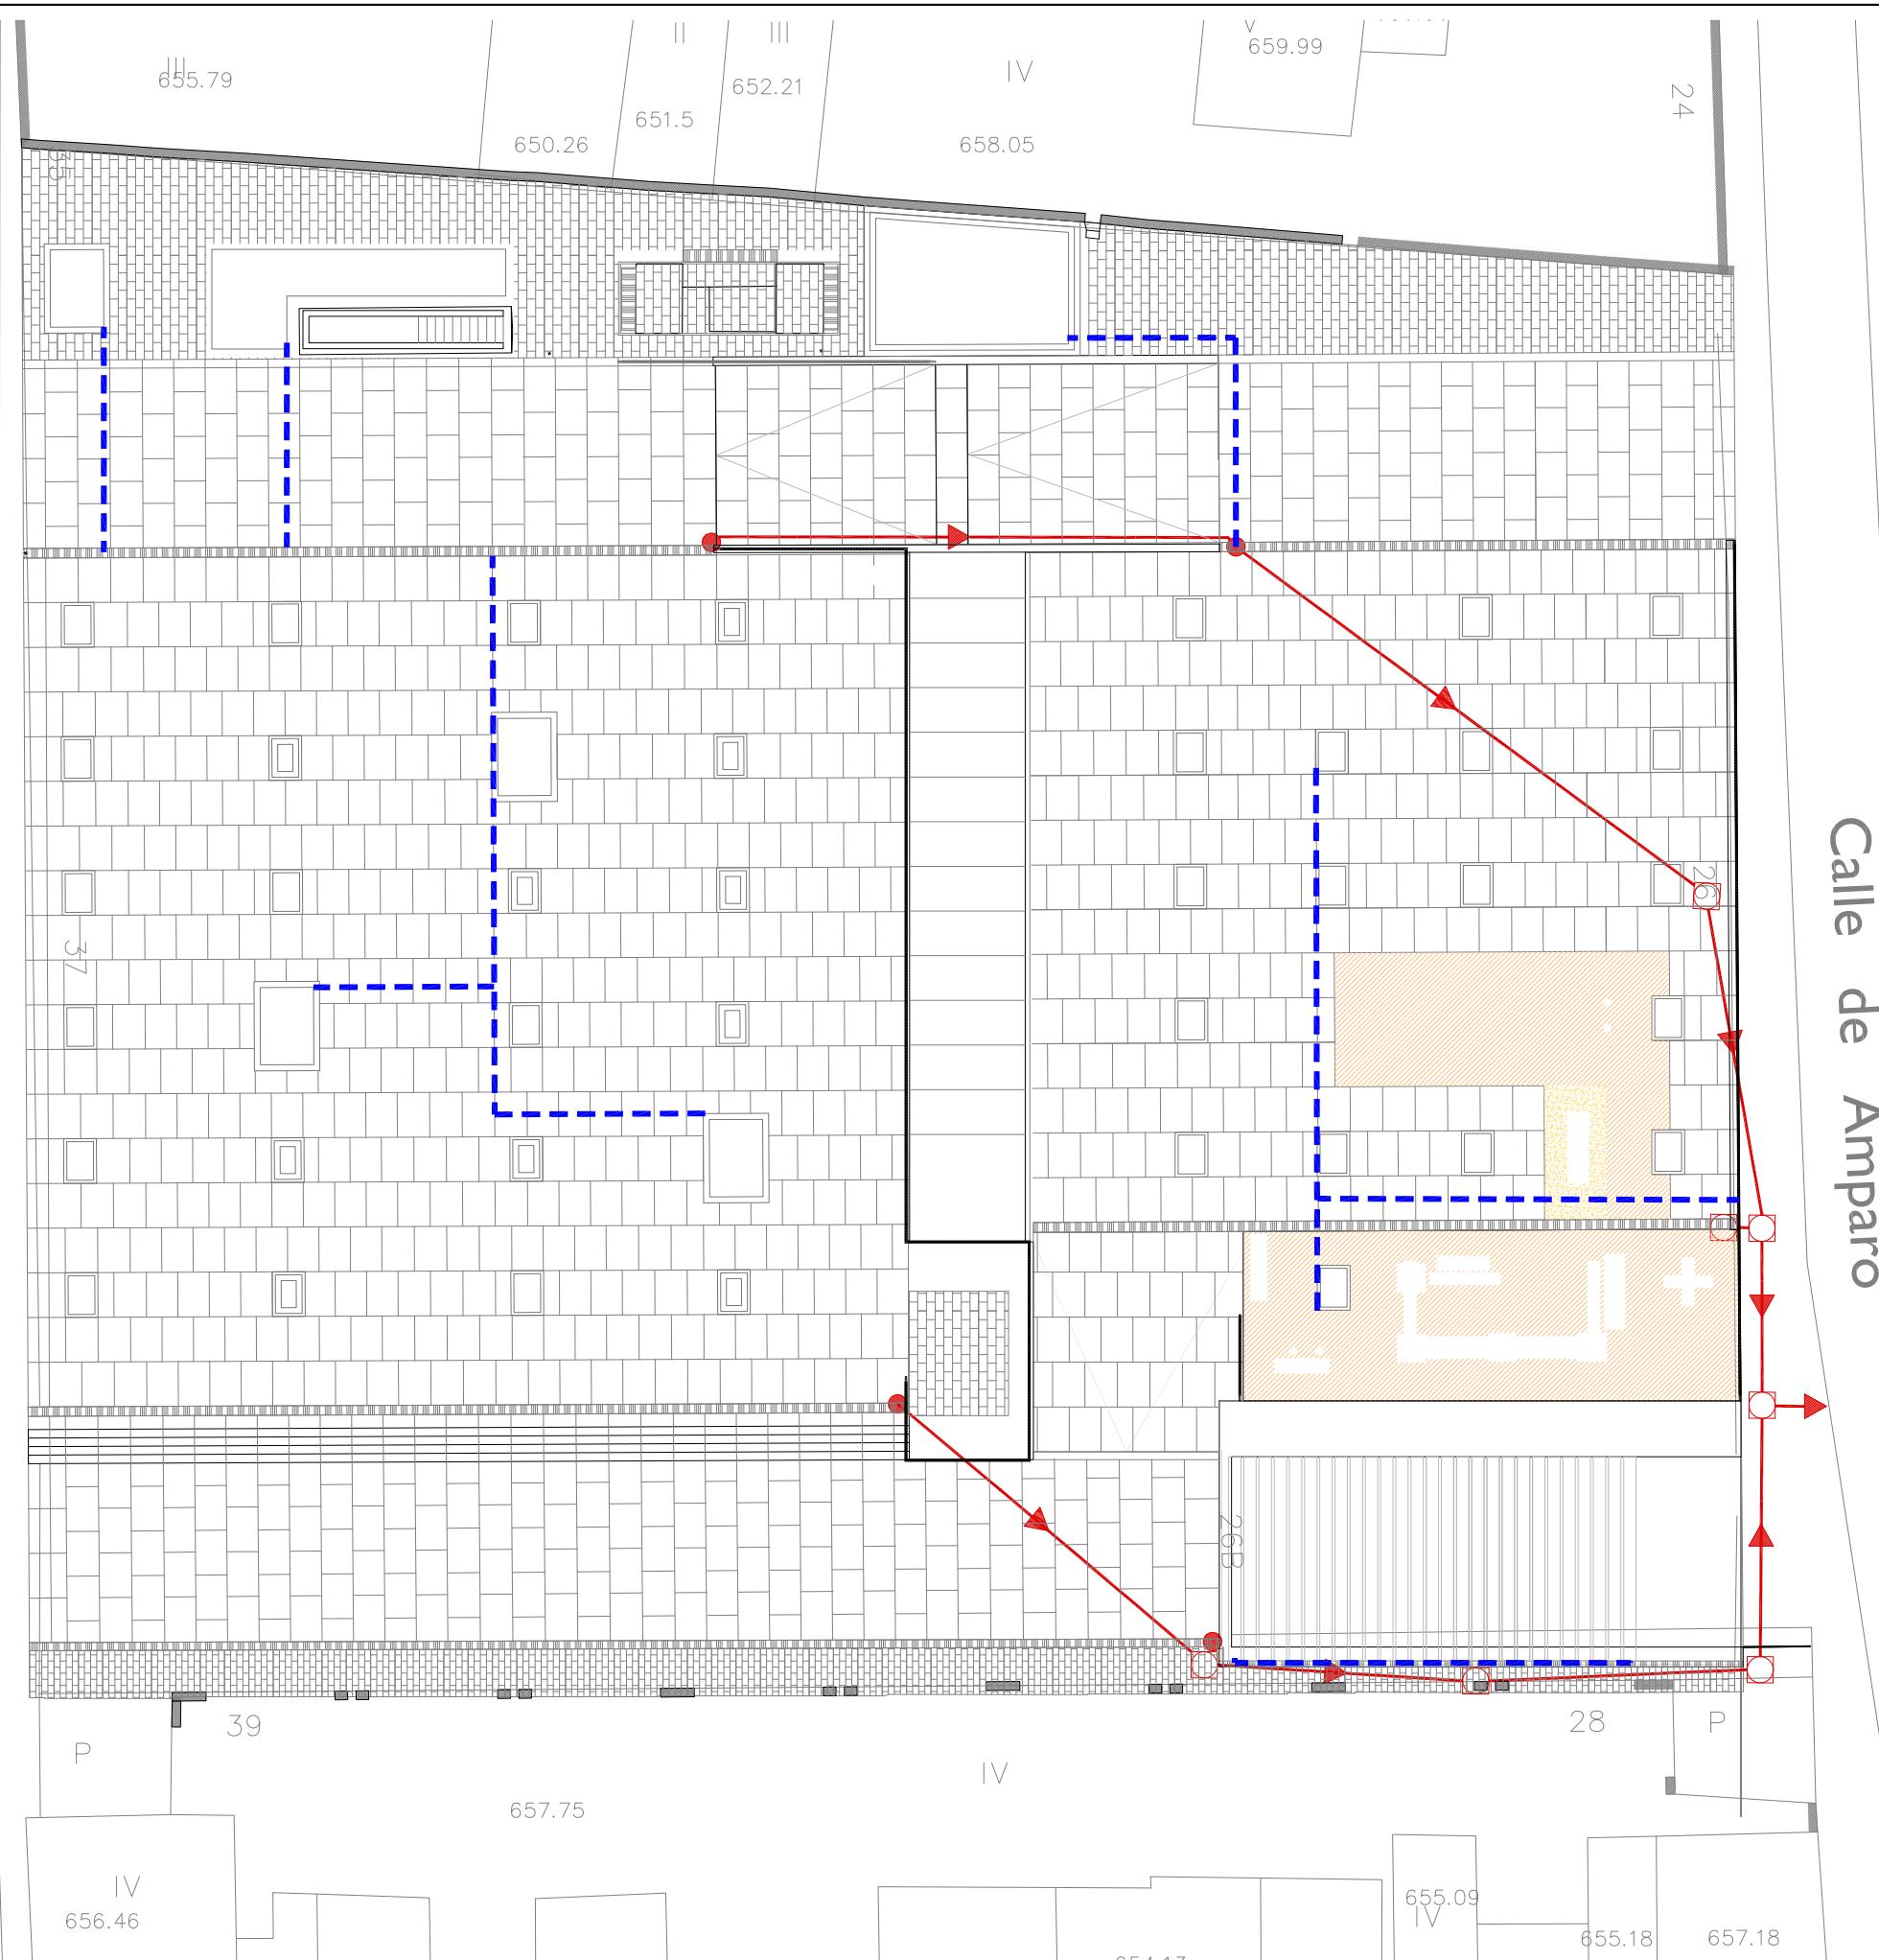
SANEAMIENTO

- ■ ■ NUEVA TUBERIA D= 150 PVC
- TUBERIA D= 315 PVC SN-8
- POZO DE REGISTRO
- ARQUETA DE CONEXIÓN A CANALETA
- CANALETA DE DRENAJE PREFABRICADO TIPO
ML-150 CON REJILLA DE FUNDICIÓN DÚCTIL
REFORZADA

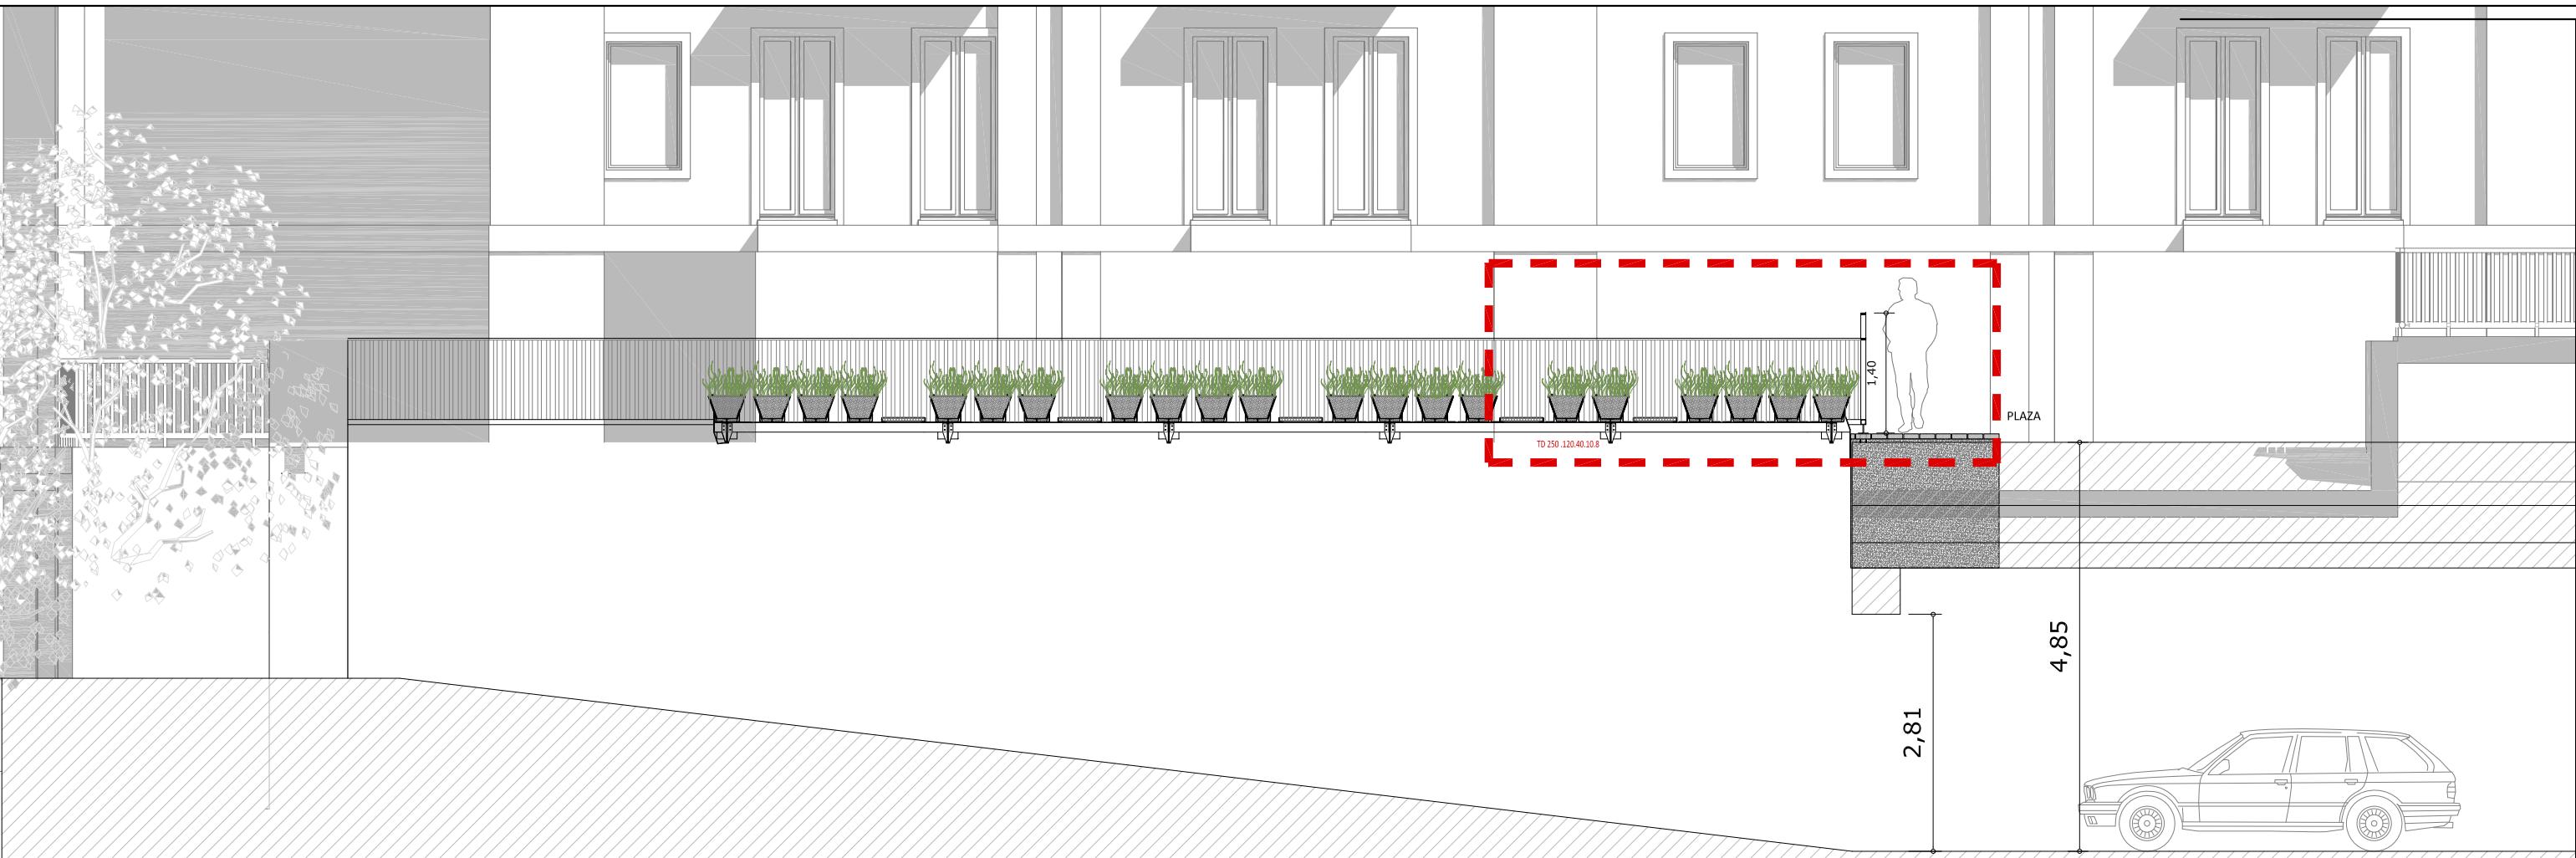
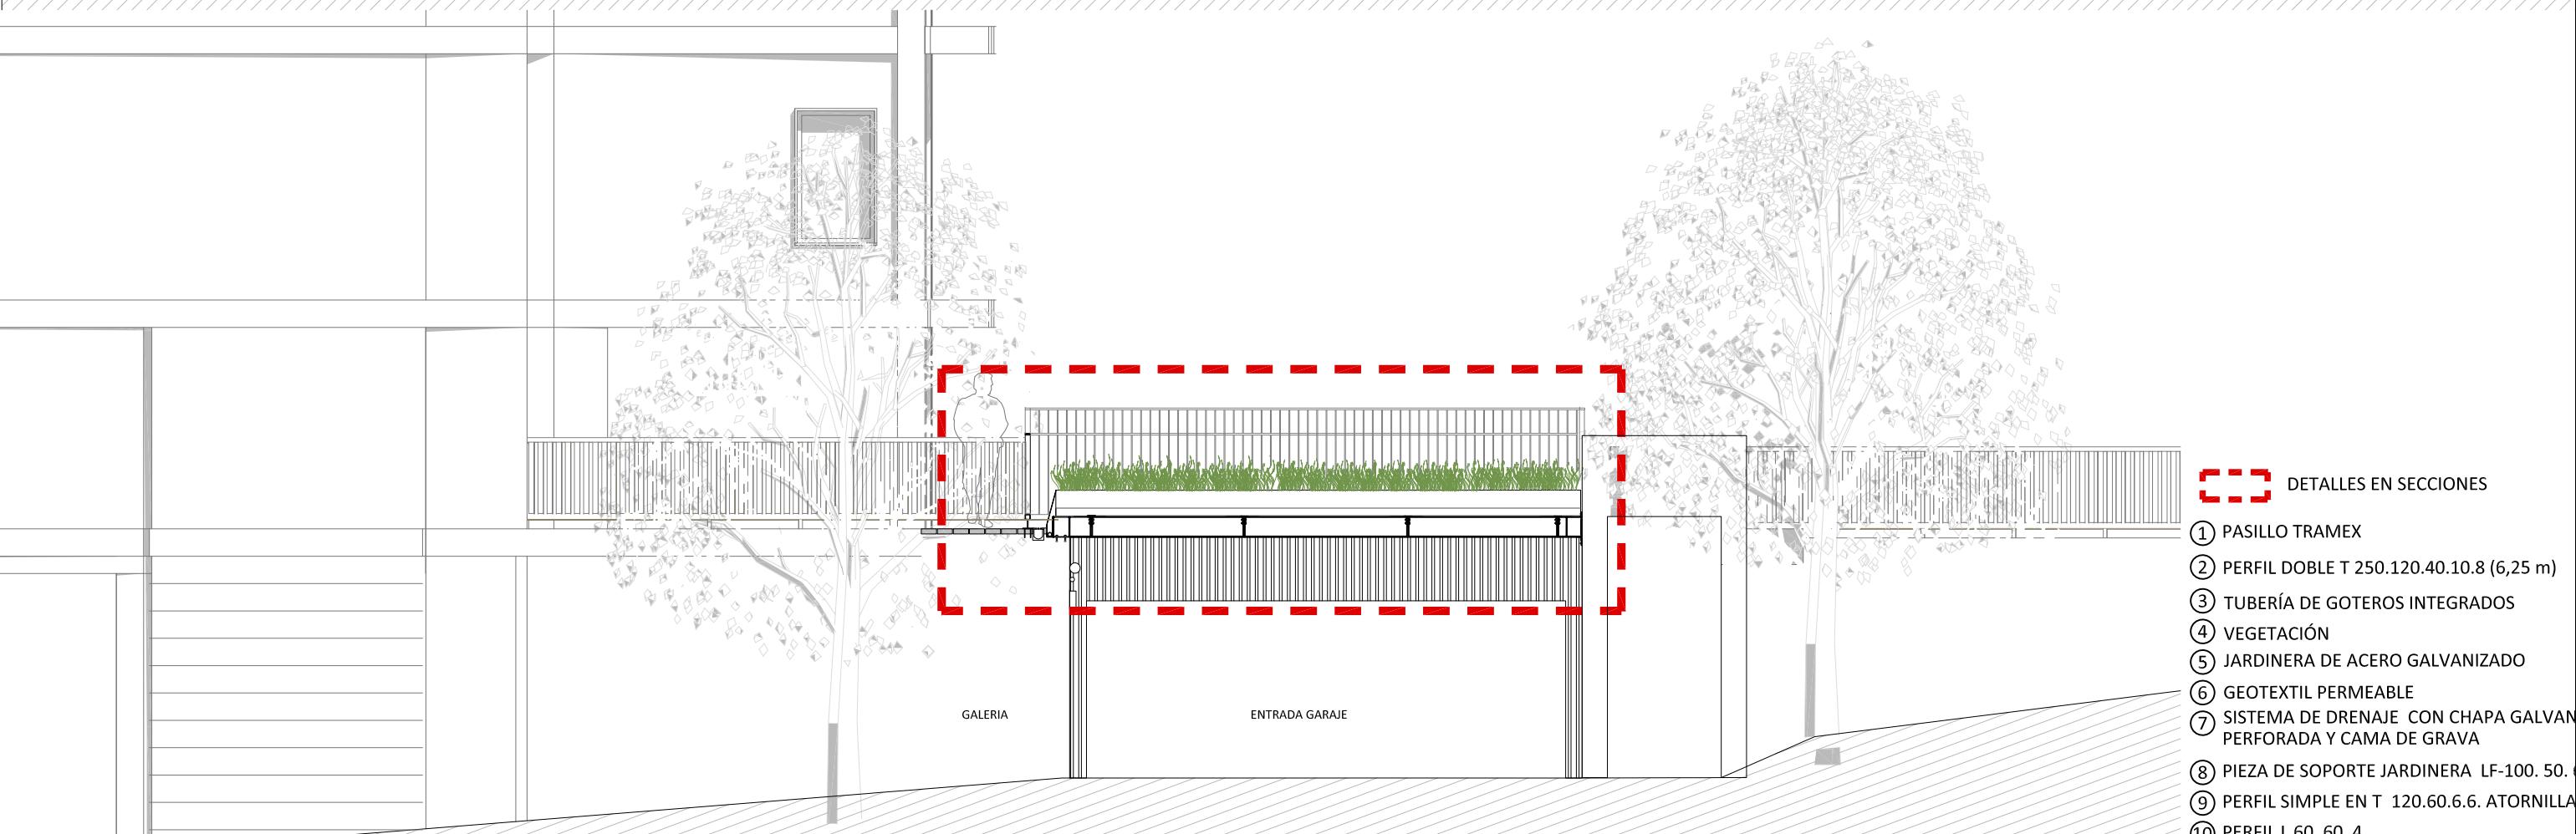
DETALLES EN SECCIONES

- ① PASILLO TRAMEX
- ② PERFIL DOBLE T 250.120.40.10.8 (6,25 m)
- ③ TUBERÍA DE GOTEROS INTEGRADOS
- ④ VEGETACIÓN
- ⑤ JARDINERA DE ACERO GALVANIZADO
- ⑥ GEOTEXTIL PERMEABLE
- ⑦ SISTEMA DE DRENAJE CON CHAPA GALVANIZADA PERFORADA Y CAMA DE GRAVA
- ⑧ PIEZA DE SOPORTE JARDINERA. LF-100. 50. 60.
- ⑨ PERFIL SIMPLE EN T 120.60.6.6. ATORNILLADO
- ⑩ PERFIL L 60. 60. 4

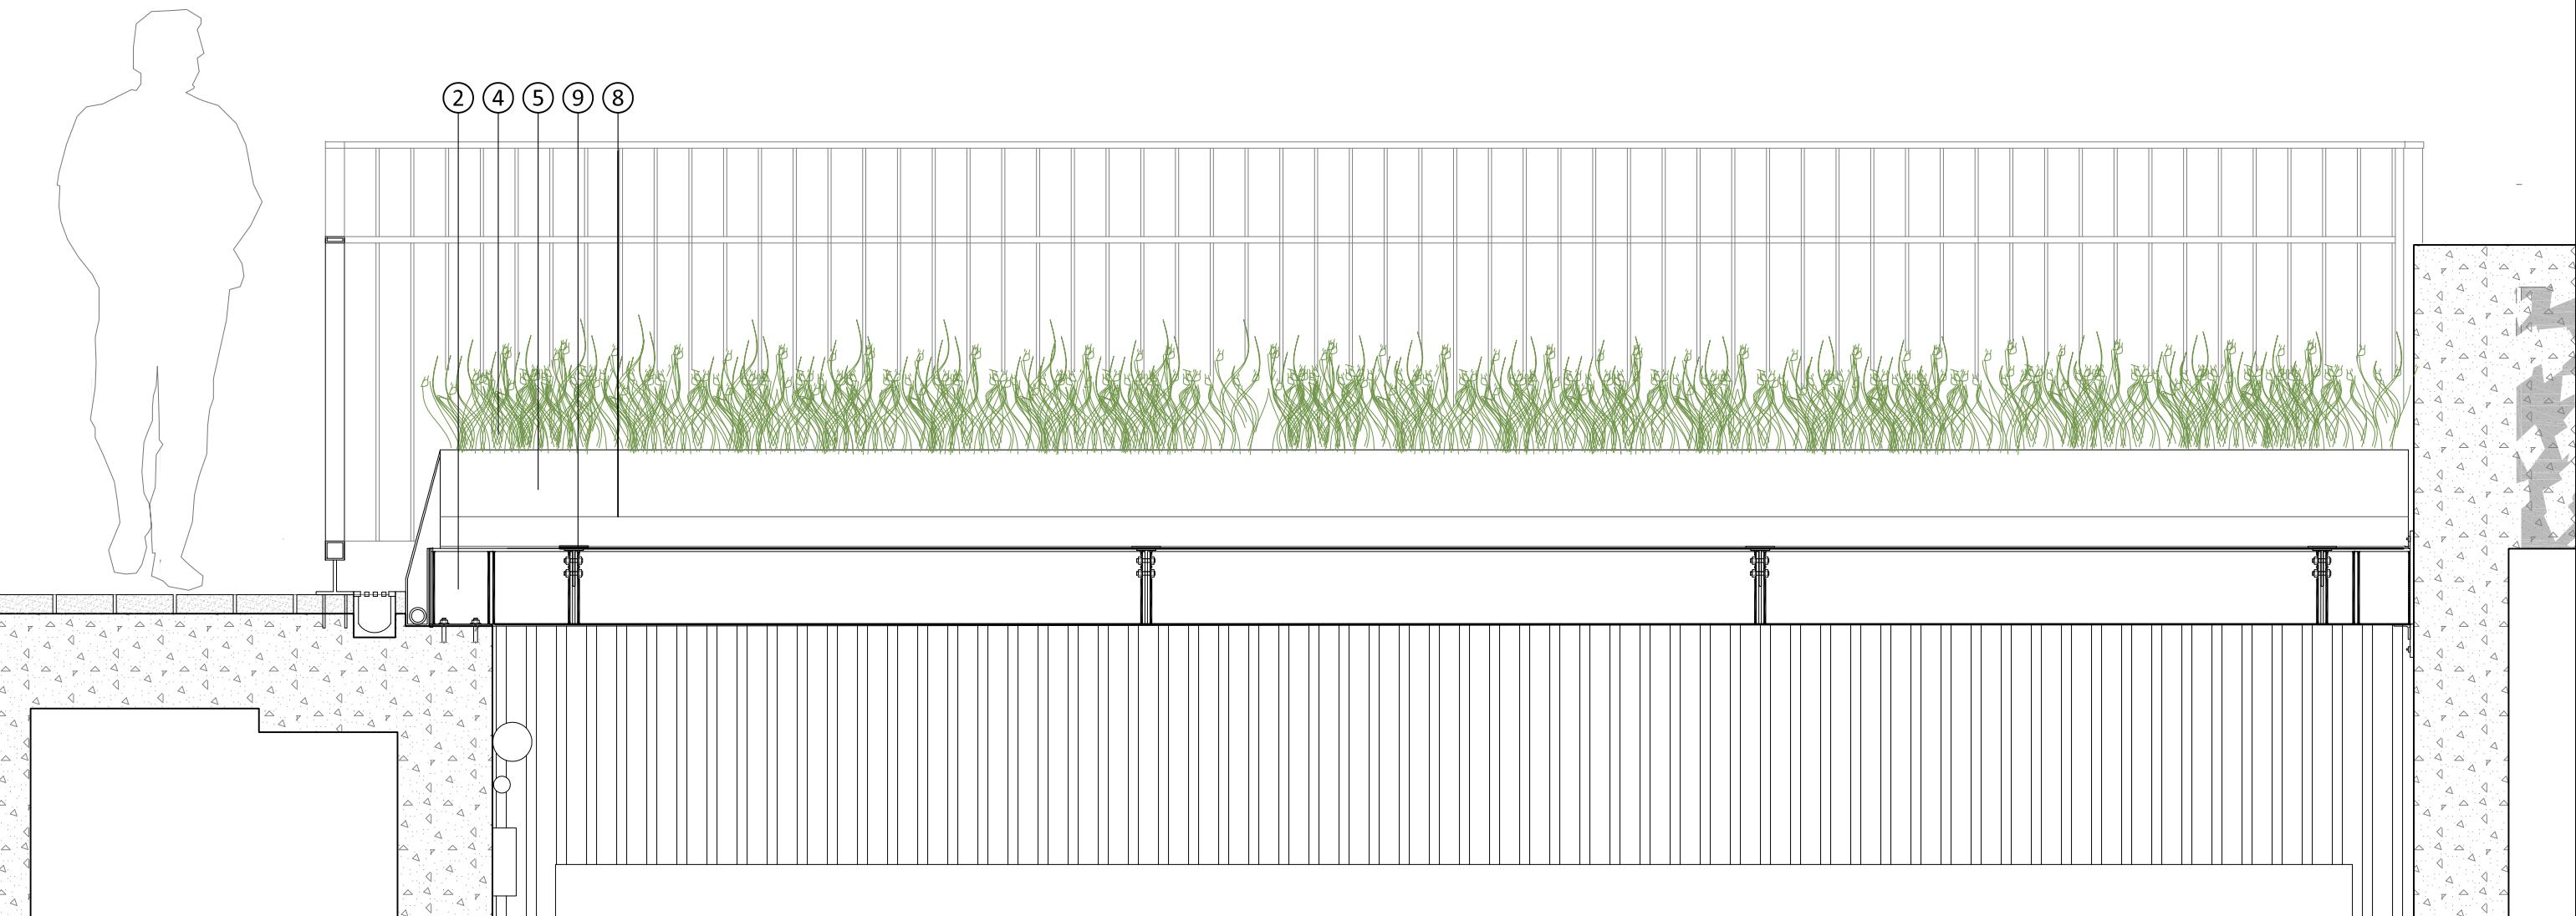
DETALLES EN SECCIONES

- ① PASILLO TRAMEX
- ② PERFIL DOBLE T 250.120.40.10.8 (6,25 m)
- ③ TUBERÍA DE GOTEROS INTEGRADOS
- ④ VEGETACIÓN
- ⑤ JARDINERA DE ACERO GALVANIZADO
- ⑥ GEOTEXTIL PERMEABLE
- ⑦ SISTEMA DE DRENAJE CON CHAPA GALVANIZADA PERFORADA Y CAMA DE GRAVA
- ⑧ PIEZA DE SOPORTE JARDINERA LF-100.50.6
- ⑨ PERFIL SIMPLE EN T 120.60.6.6. ATORNILLADO
- ⑩ PERFIL L 60.60.4
