RENATURALIZACIÓN DE PLAZAS Y CALLES DEL BARRIO DE LAVAPIES

Título: RENATURALIZACIÓN DE PLAZAS Y CALLES DEL BARRIO DE LAVAPIES

Plano: **03 N. MANDELA** [secciones_actual]

Plano: 0.15 N. MANDELA [propuesta sección transversal]

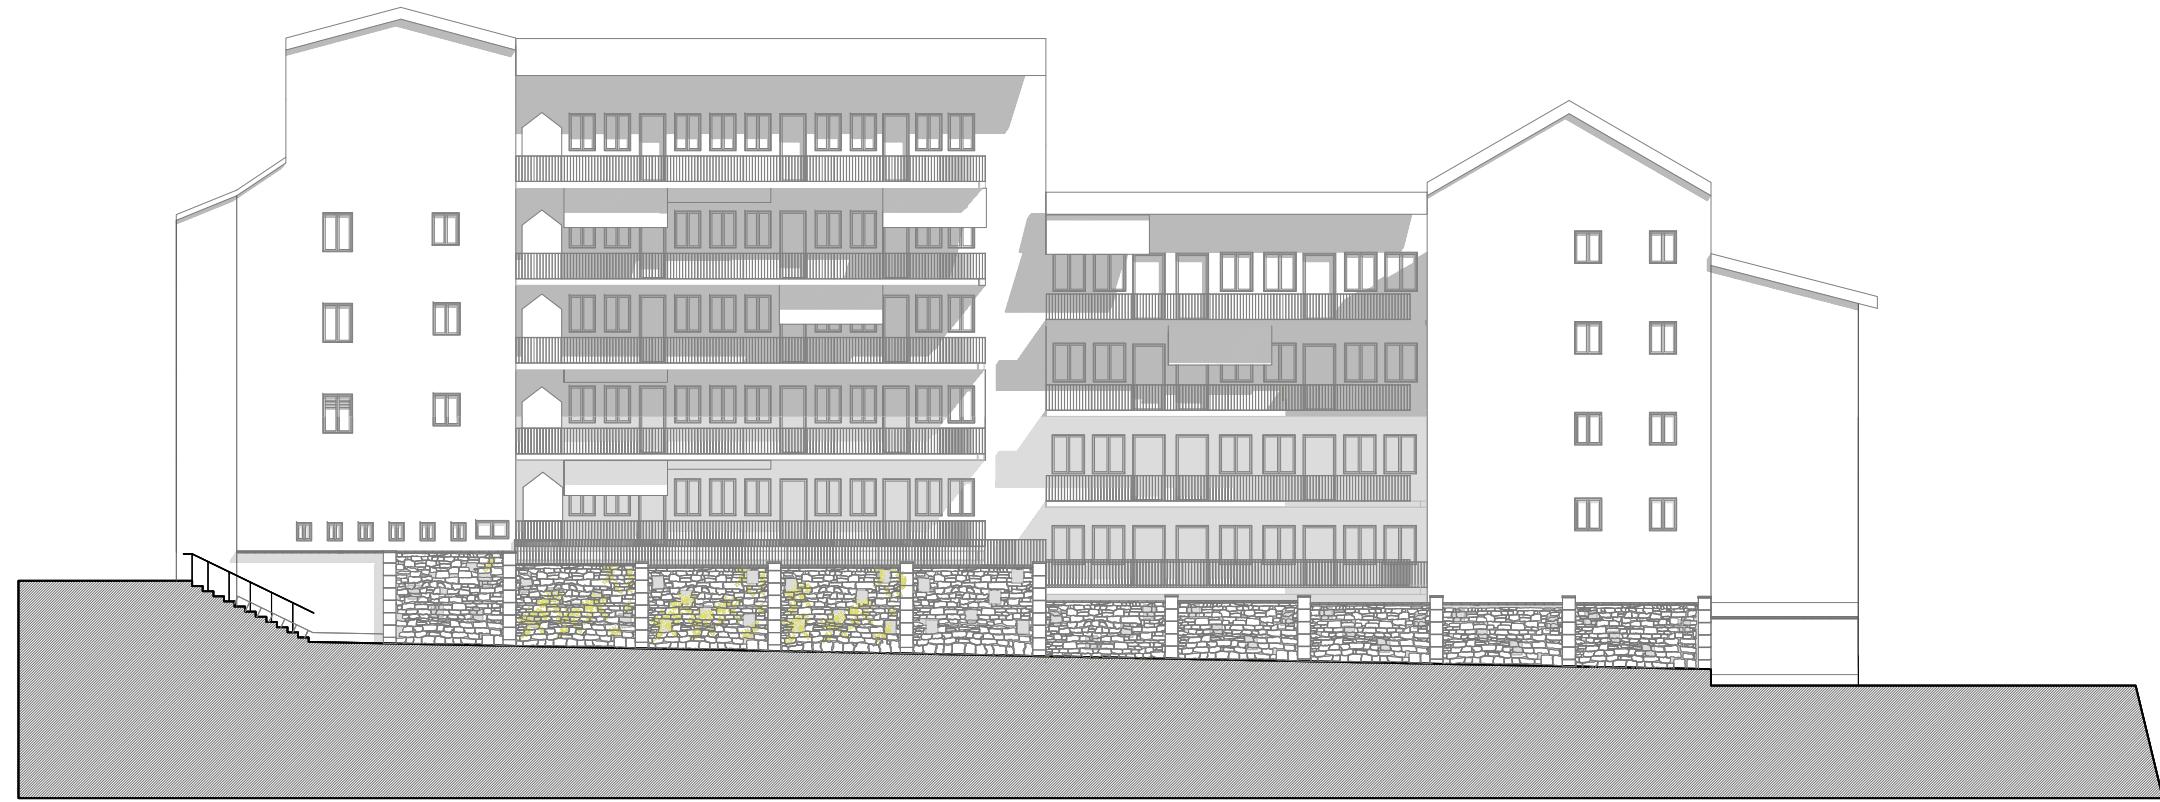
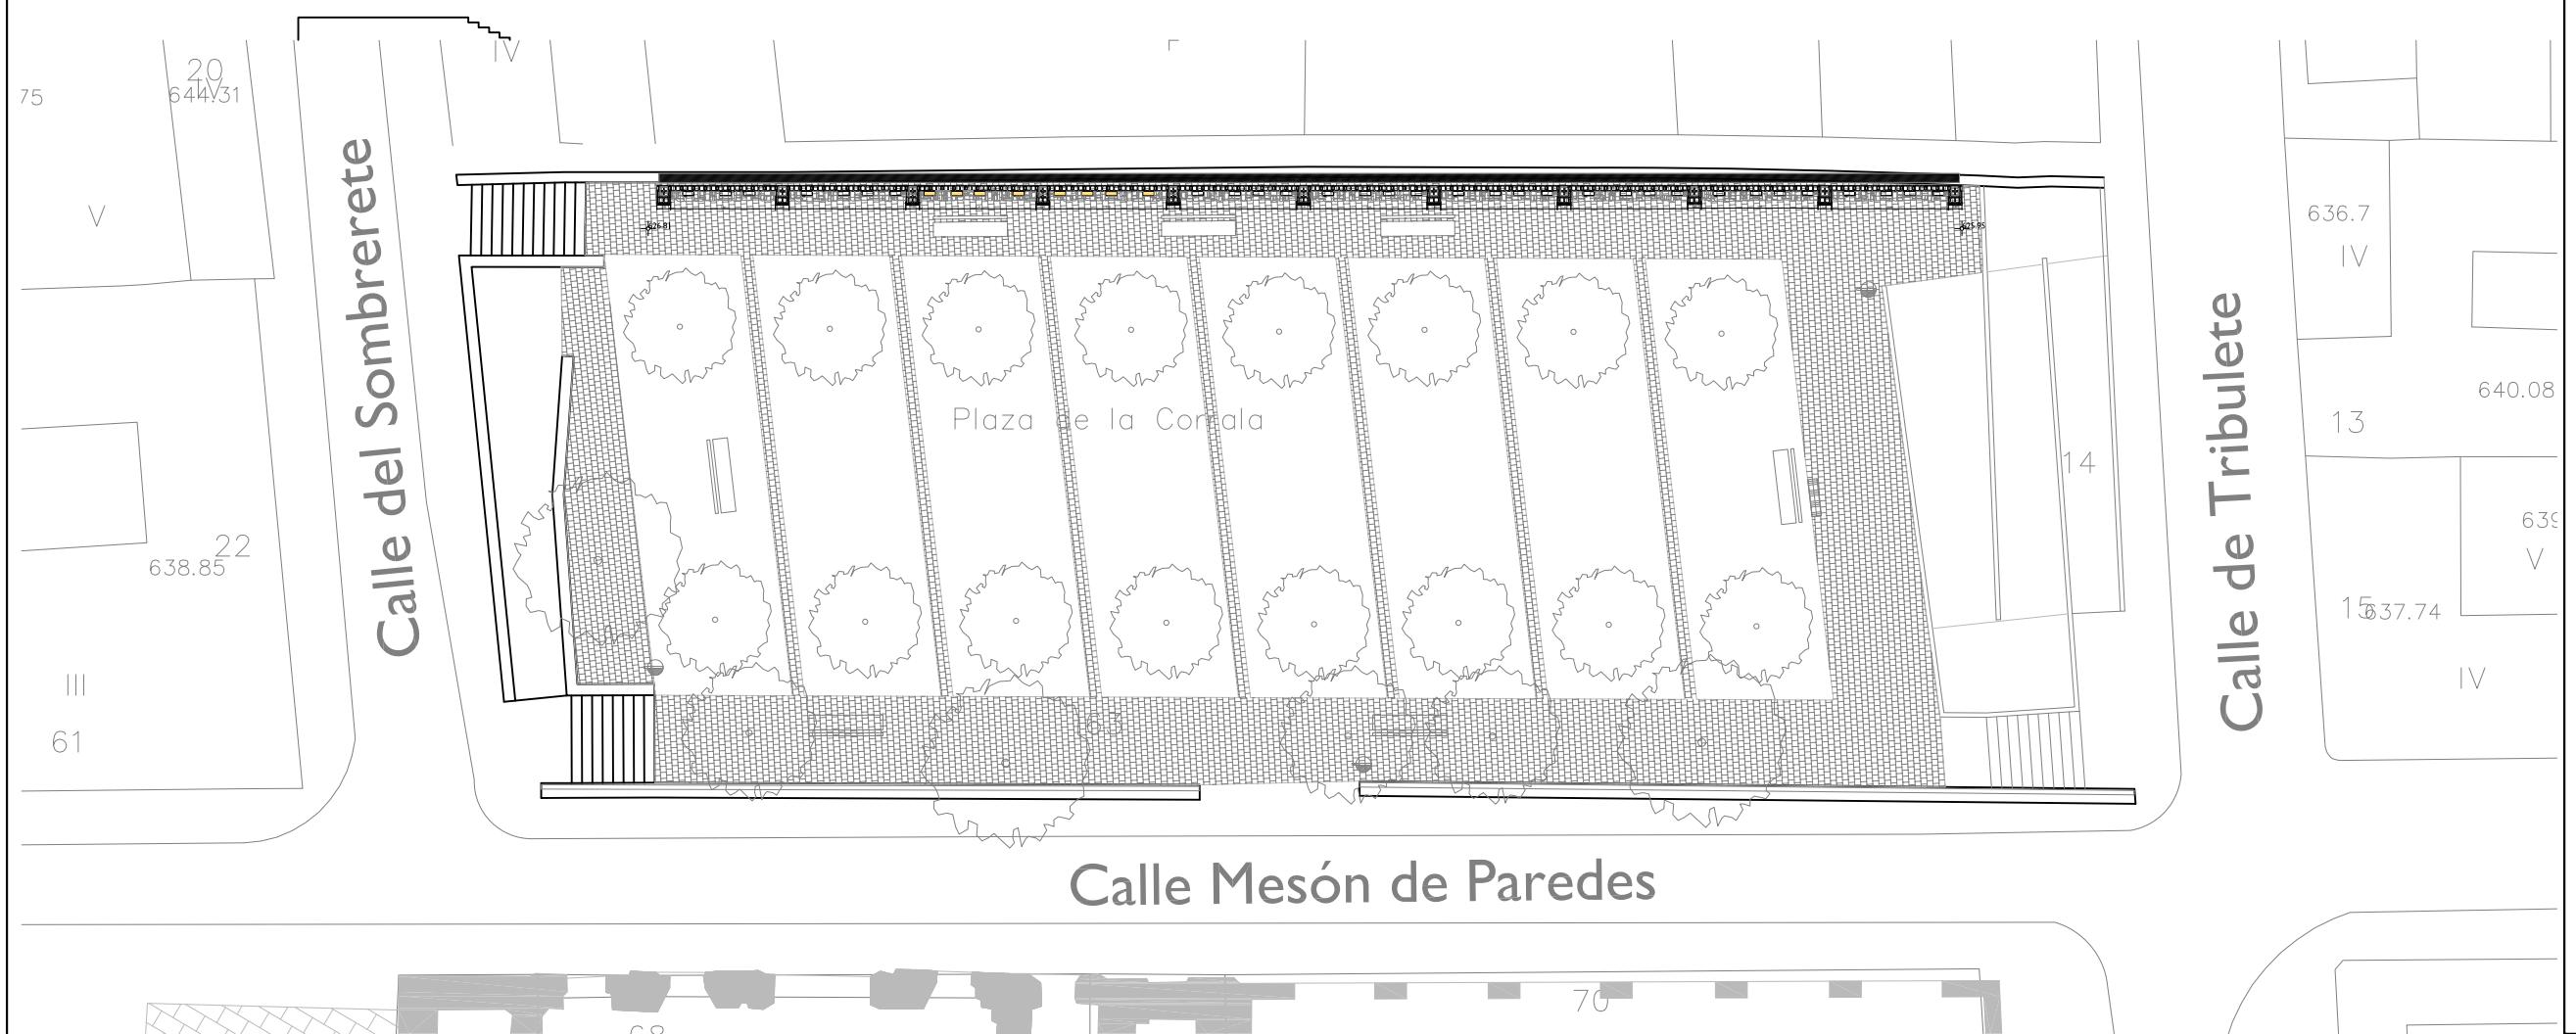
Plano: **21 CORRALA** [Propuesta alzado longitudinal]

Calle Mesón de Paredes

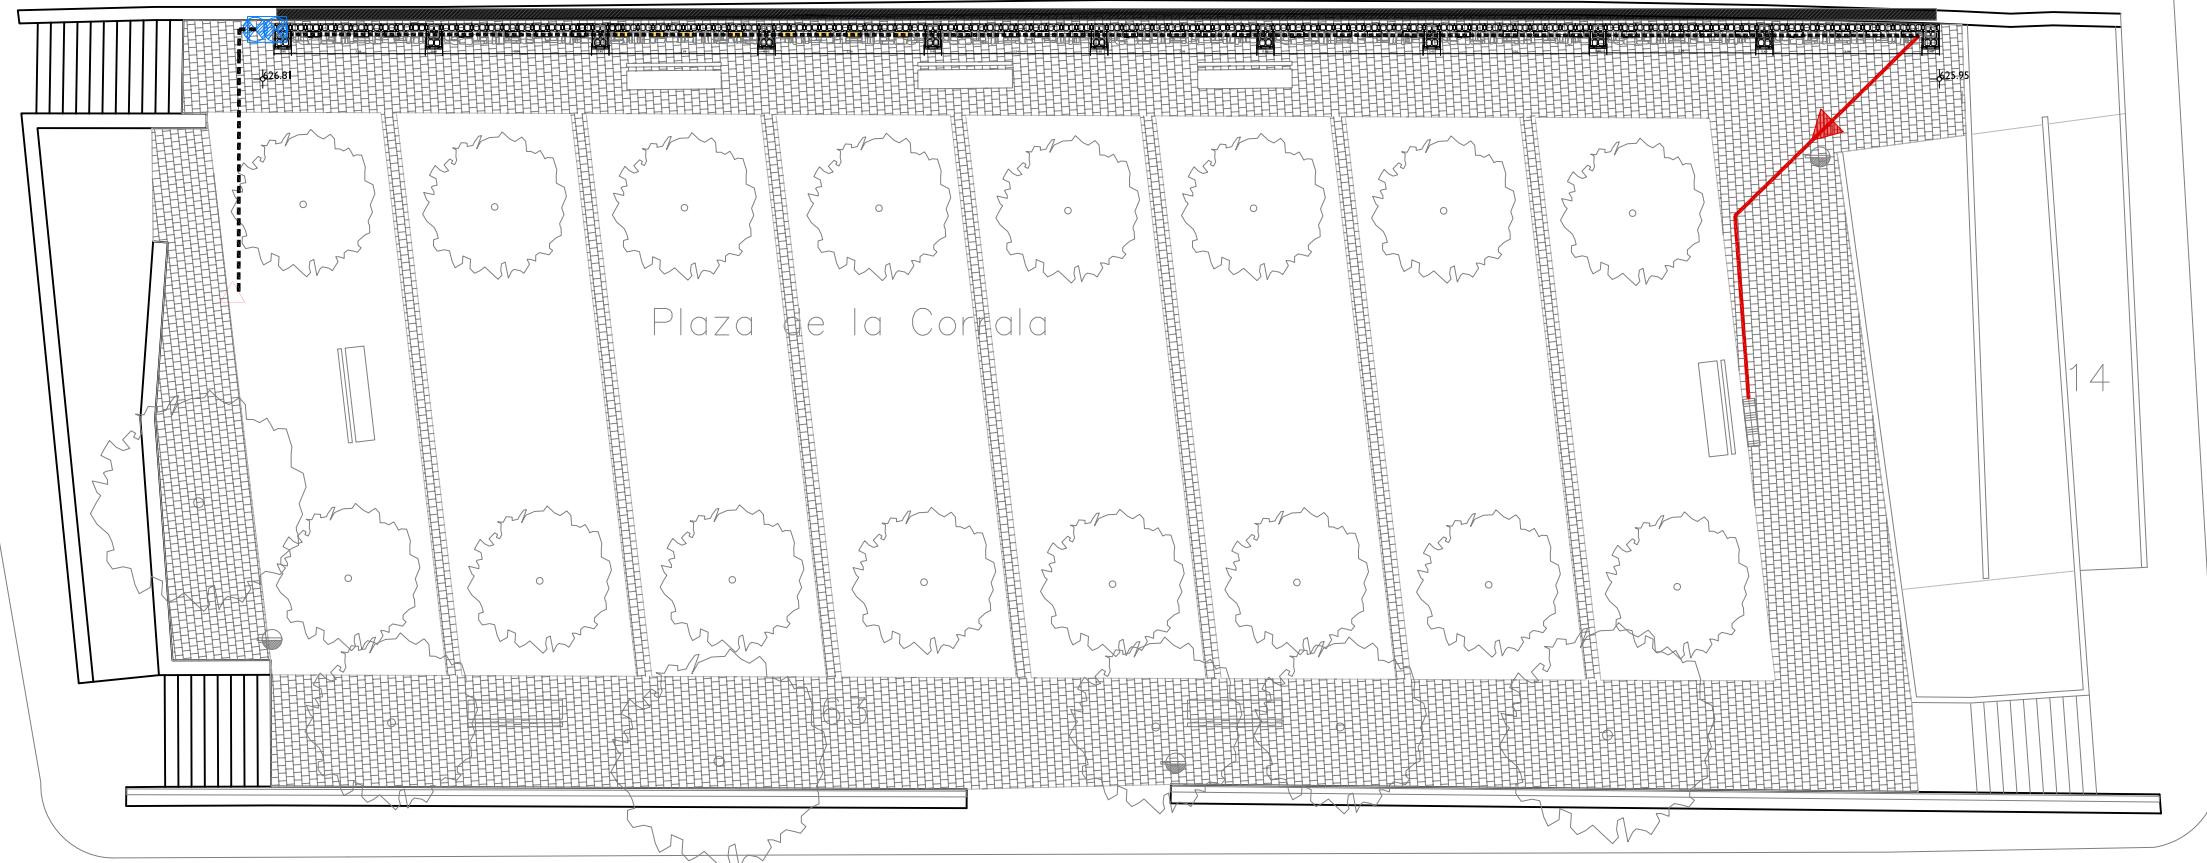
PAVIMENTOS Y MOBILIARIO

- BANCO TABLILLAS
- PAPELERA
- ADOQUIN DE HORMIGÓN 20x10x8
- ARBOLES
- BARANDILLA DE FUNDIÓN
- CANAleta DRENaje

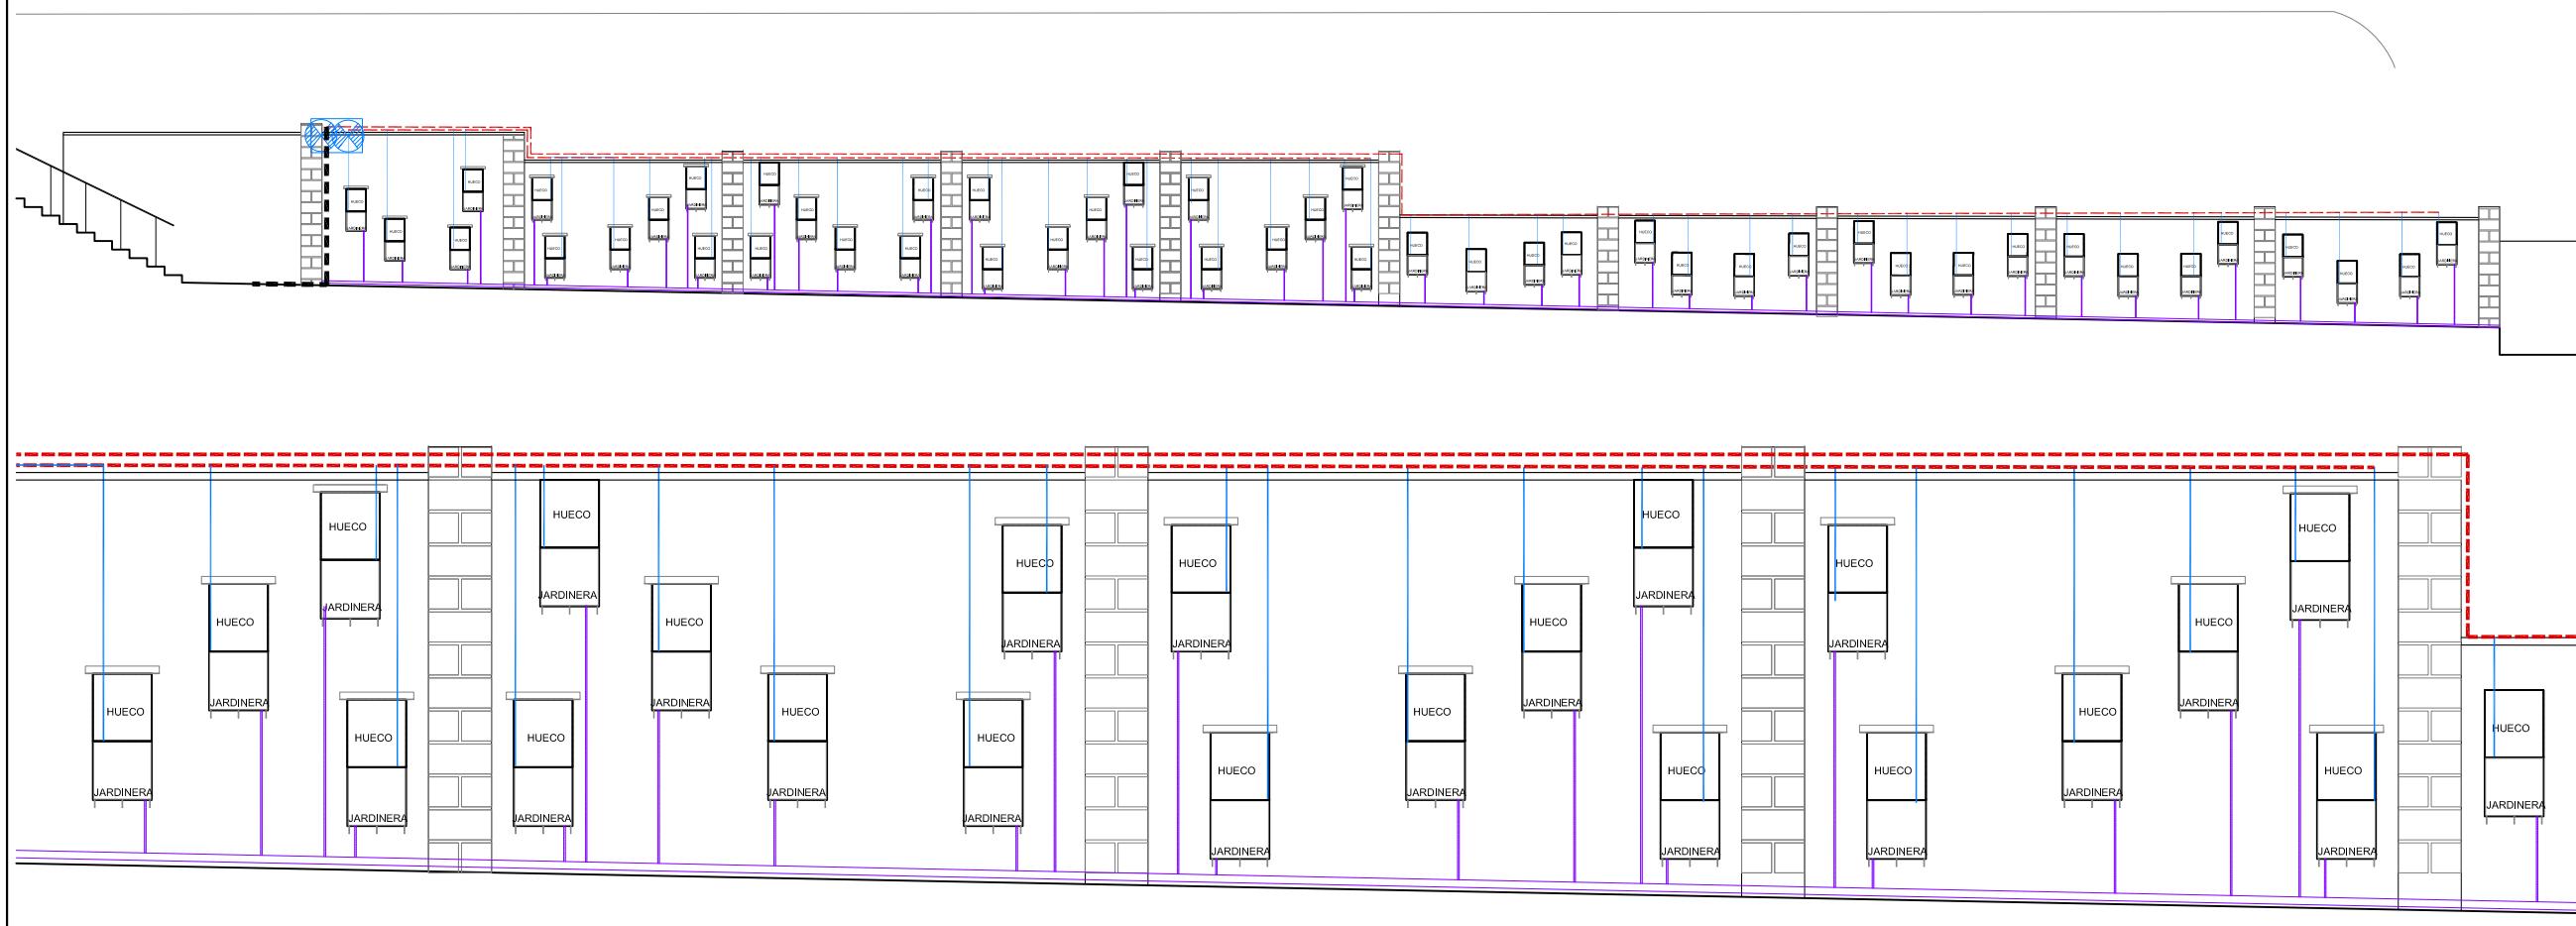
RIEGO

- NUEVA TUBERIA POLIETILENO 40mm
- ARQUETA PARA ELECTROVALVULA
- NUEVA GRUPO DE CONTROL RIEGO
- TUBERIA POLIETILENO 32mm
- TUBERIA POLIETILENO 20mm
- ELECTROVÁLVULA
- BOCA DE RIEGO

SANEAMIENTO

- NUEVA TUBERIA D= 150 PVC
- TUBERIA D= 315 PVC SN-8
- POZO DE REGISTRO
- ARQUETA DE CONEXIÓN A CANAleta
- CANAleta DE DRENaje PREFABRICADO TIPO ML-150 CON REJILLA DE FUNDIÓN DÚCTIL REFORZADA

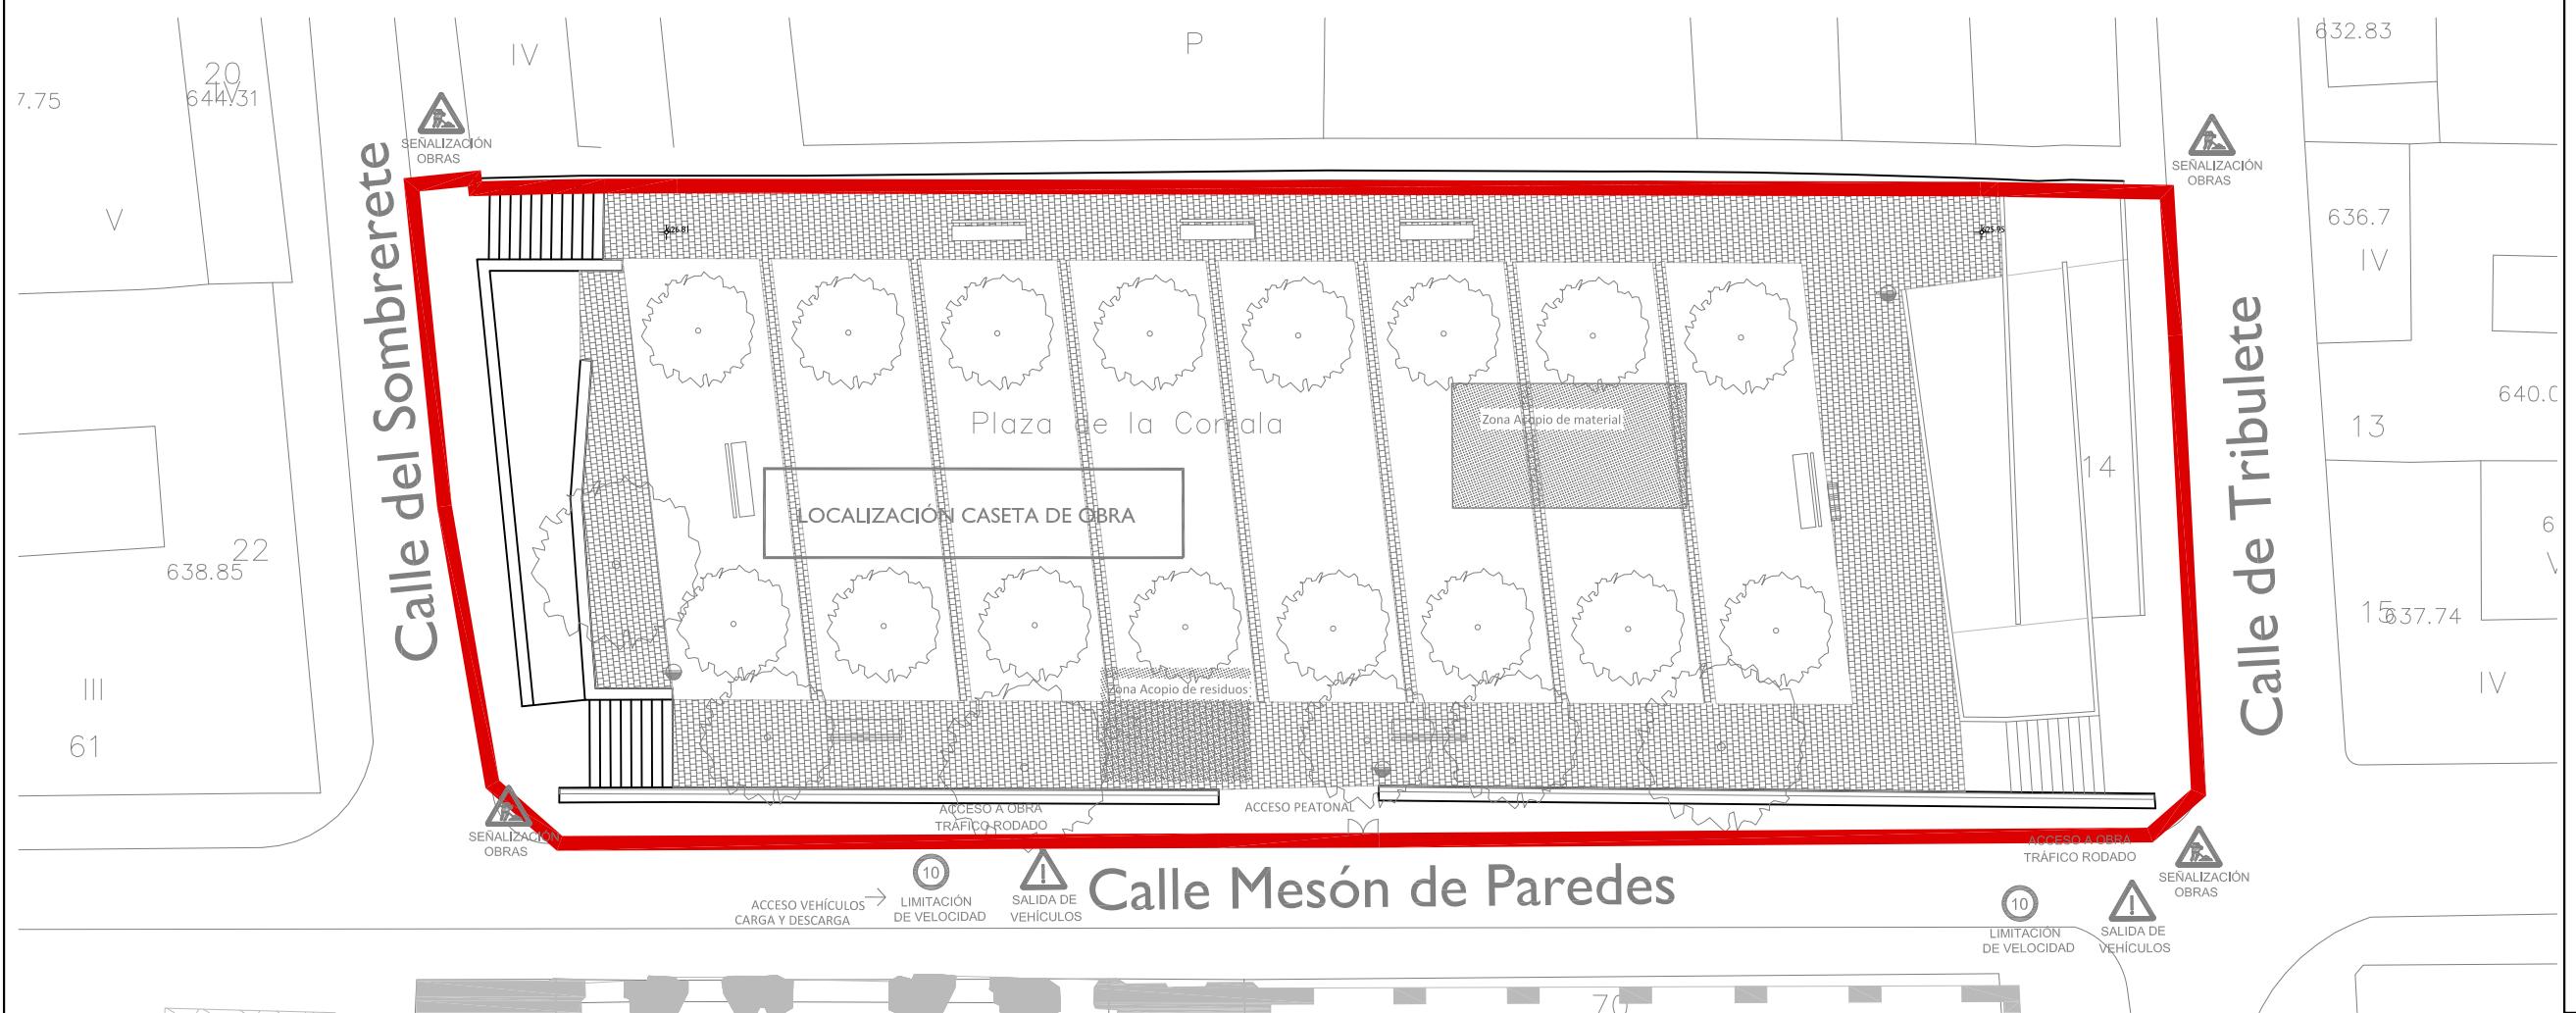
Plano: **24 CORRALA** [Estudio básico de seguridad]

PAVIMENTOS Y MOBILIARIO

- BANCO
- PAPELERA
- ADOQUIN DE HORMIGÓN 20x10x8
- BARANDILLA DE FUNDIÓN
- CANALETA DRENAJE
- CERRAMIENTO PERMANENTE MIENTRAS DURAN LAS OBRAS
- CERRAMIENTO EN OBRAS PARA ALCORQUES DE EJEMPLARES
- CERRAMIENTO OBRAS DE ALCORQUE Y JARDÍN
- CERRAMIENTO EN JARDÍN.
- CERRAMIENTO OBRAS DE EJECUCIÓN CUBIERTA GARAJE.

ACCESO A OBRA TRÁFICO RODADO
10 UNIDAD DE VELOCIDAD SALIDA DE VEHICULOS
SEÑALIZACIÓN VEHICULOS

SENALIZACION OBRAS
SEÑALIZACIÓN SEGURIDAD

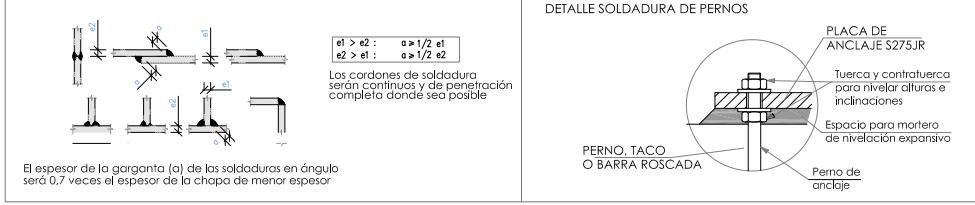
DETALLES DE SOLDADURA TIPO

Todas las piezas metálicas se tratarán mediante galvanizado para asegurar su resistencia a la intemperie

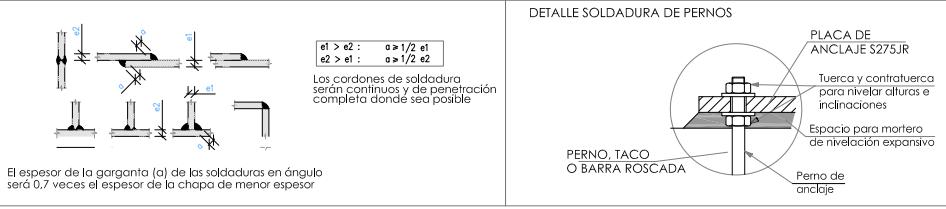
DETALLES DE SOLDADURA TIPO

Todas las piezas metálicas se tratarán mediante galvanizado para asegurar su resistencia a la intemperie
