Restauración de las Rejas del Antequina y del Portugués de la Casa de Campo
Dir. Gral. de Gestión del Agua y Zonas Verdes - Ayuntamiento de Madrid

Proyecto Básico y de Ejecución

RECUPERACIÓN HISTÓRICA Y ARQUITECTÓNICA DE LAS REJAS Y TAJAMARES DE LOS ARROYOS ANTEQUINA Y DEL PORTUGUÉS EN LA CASA DE CAMPO, MADRID

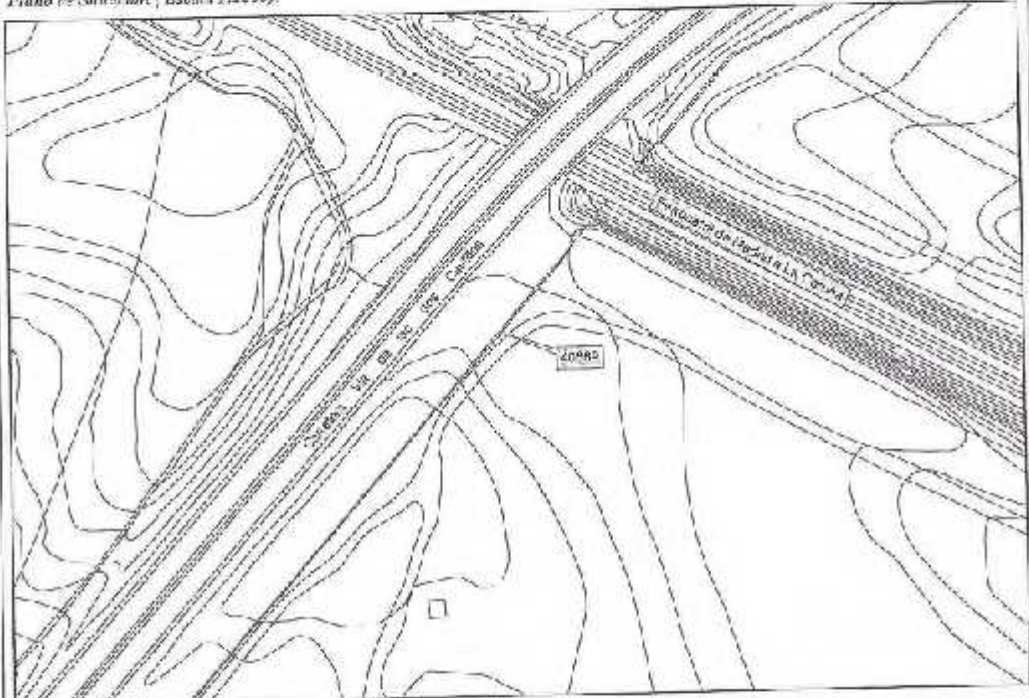
Tipo: Tapia de cierre
Autores: Desconocido
Fecha: Refecha diseños de la Guerra Civil
